## LAUDO TÉCNICO DE AVALIAÇÃO / VERIFICAÇÃO PREFEITURA MUNICIPAL DE CACIQUE DOBLE / RS

| <b>1.5 Finalidade de Avaliação</b> | <b>LAUDO TÉCNICO PARA AVALIAÇÃO / VERIFICAÇÃO DO MOTOR DO CAMINHÃO PRANCHA VOLKSWAGEN – MODELO 16.200 – ANO/MODELO 1998/1998 – PLACA IHR-0980</b> |
| <b>1.6 Nº do Laudo</b> | <b>LT-00645</b> |
| <b>1.7 Data Base Inspeção</b> | <b>07/05/2025</b> |

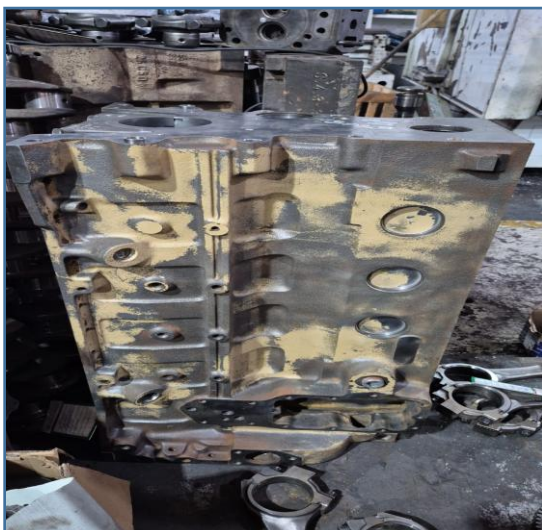
Imagem do bloco do motor do Caminhão Volkswagen no dia da inspeção

- **Bloco:** Ao examinar o alojamento de mancal e a inspeção observou – se que as medidas não estão compatíveis com a do fabricante, sendo necessário fazer o mandrilhamento de mancais para ajustar as medidas corretas.

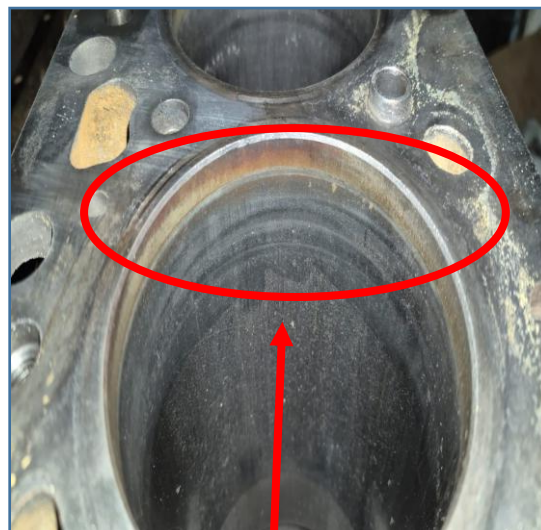
Imagem do cilindro com desgaste evidente

- I. Cilindro: Houve um engripamento no terceiro cilindro, danificando as medidas do mesmo, e os outros cilindros tem desgaste de uso, sendo assim, será necessário fazer o encamisamento e plaina do bloco.

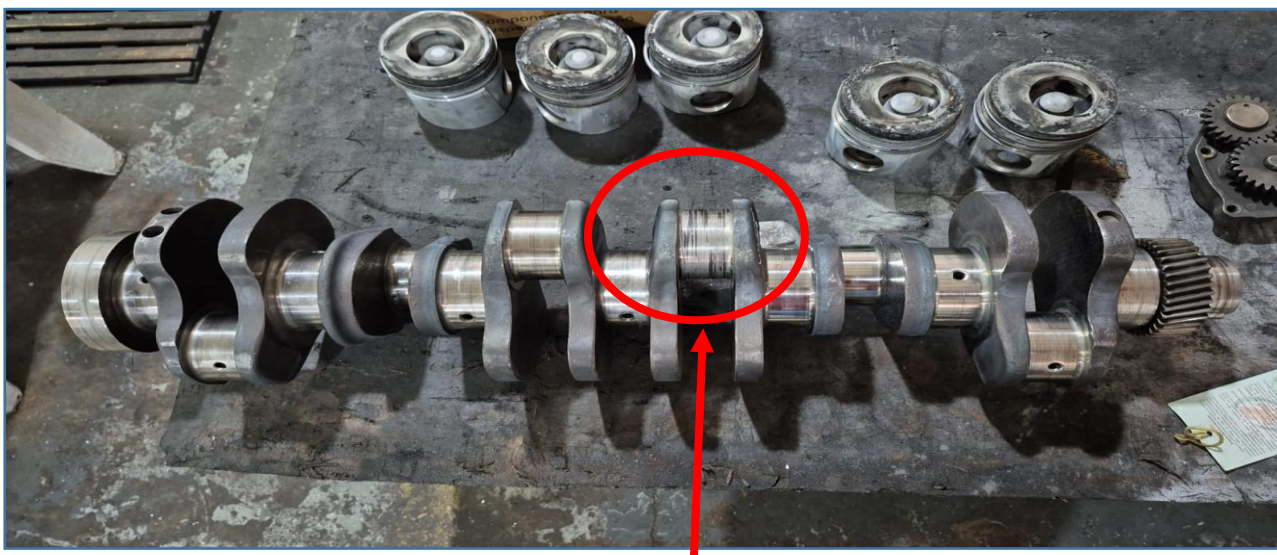
Imagem do virabrequim do caminhão Volkswagen, o mesmo está danificado

- **Virabrequim:** Após a inspeção do virabrequim, observou – se que devido a dureza e medidas altas nos colos necessita que o mesmo seja substituído.
- **Biela:** Examinado o alojamento de biela constatou – se que 1 biela no terceiro cilindro fundio, sendo necessário a substituição da mesma e as demais 5 será necessário substituir e mandrilar as buchas.
  - I. Os parafusos das bielas haverá a necessidade de substitui –lós por perder a elasticidade dos mesmos, norma determinada pela montadora.
- **Eixo comando:** Se encontra dentro das medidas de tolerância da norma, sendo necessário apenas o polimento do mesmo.

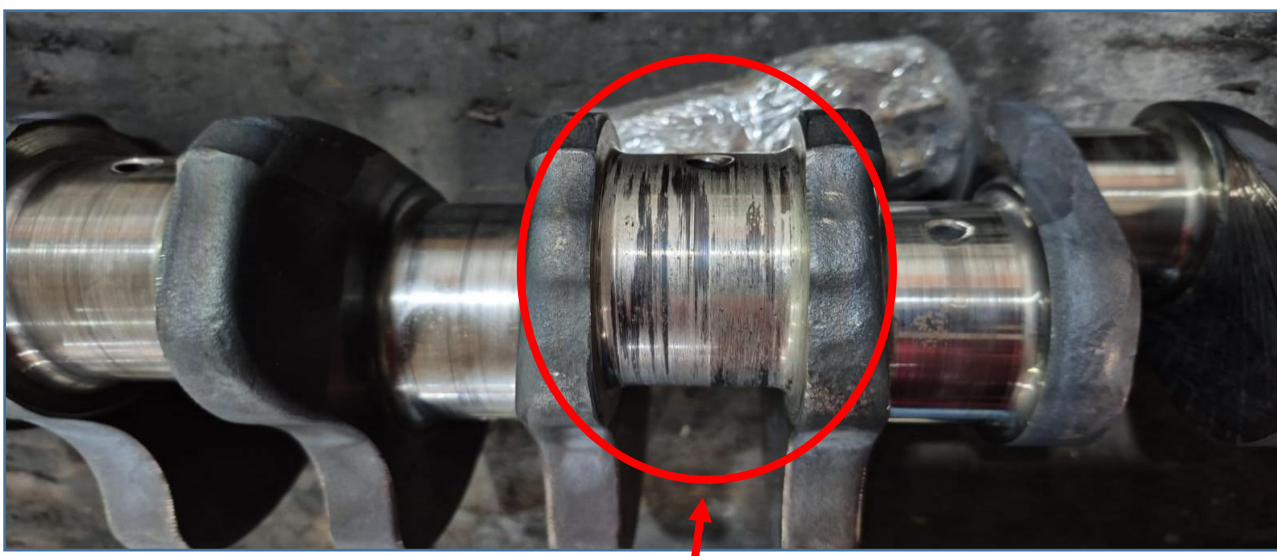
Imagem com detalhe do local mais danificado do virabrequim do caminhão Volkswagen

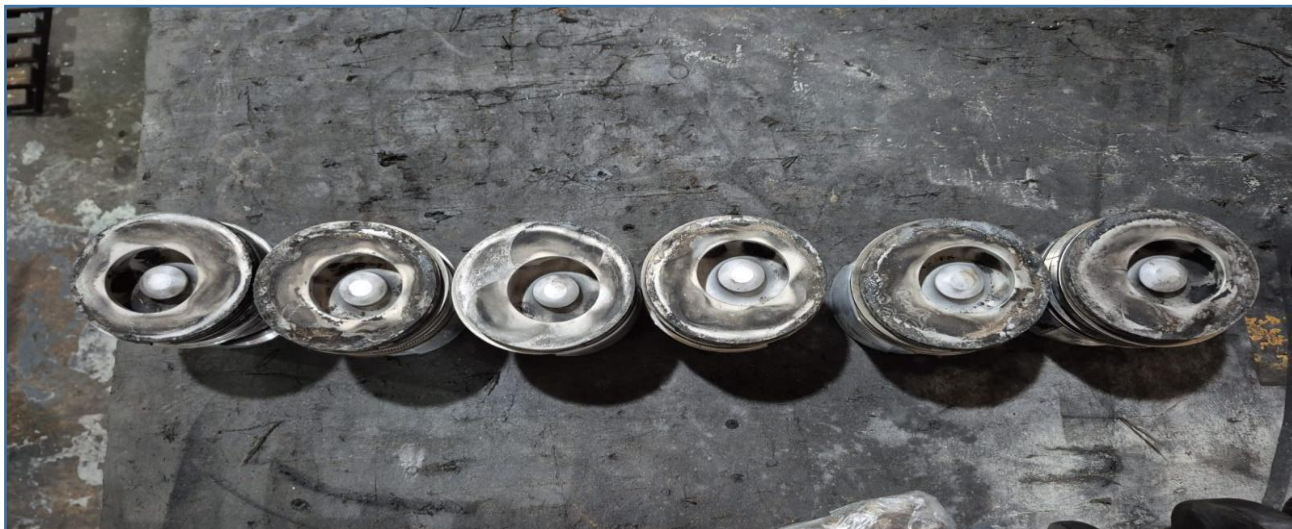
Imagem superior dos pistões e anéis do caminhão Volkswagen, estão danificados

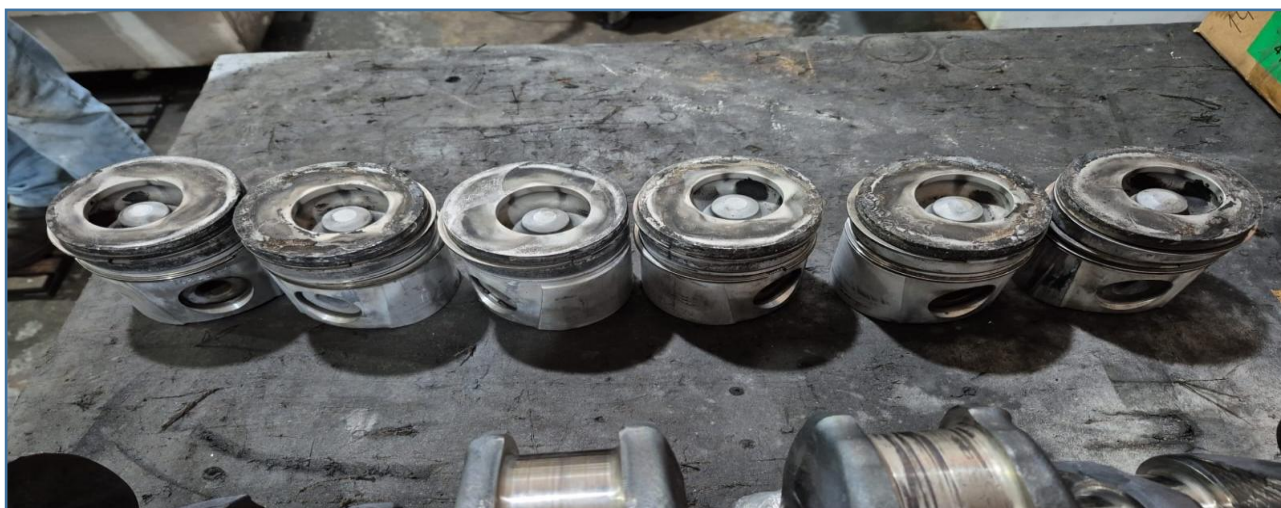
Imagem lateral dos pistões e anéis do caminhão Volkswagen, estão danificados

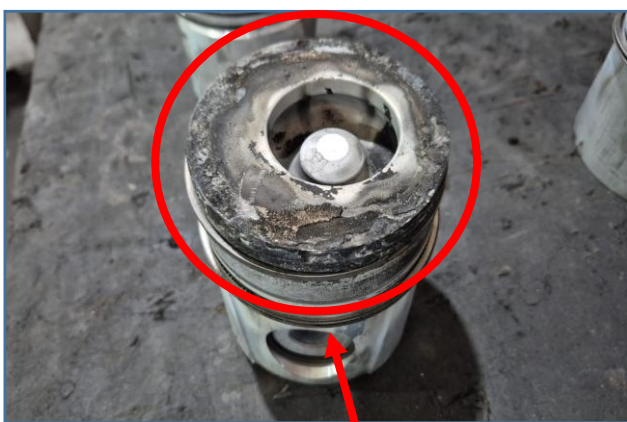
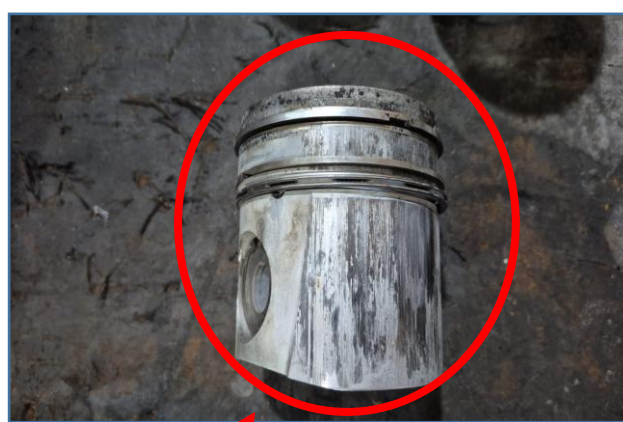
Imagens detalhadas com os danos ocorridos junto aos pistões e anéis

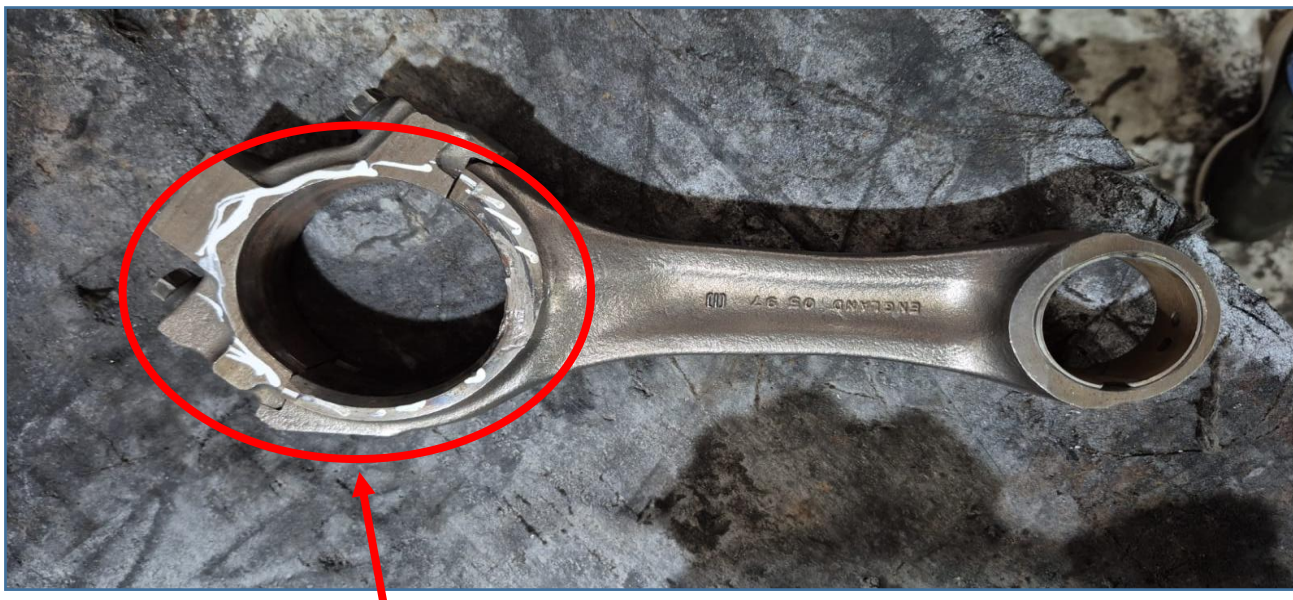
Imagem da biela do terceiro cilindro que danificou, a mesma foi a responsável pelos danos ocorridos junto ao motor

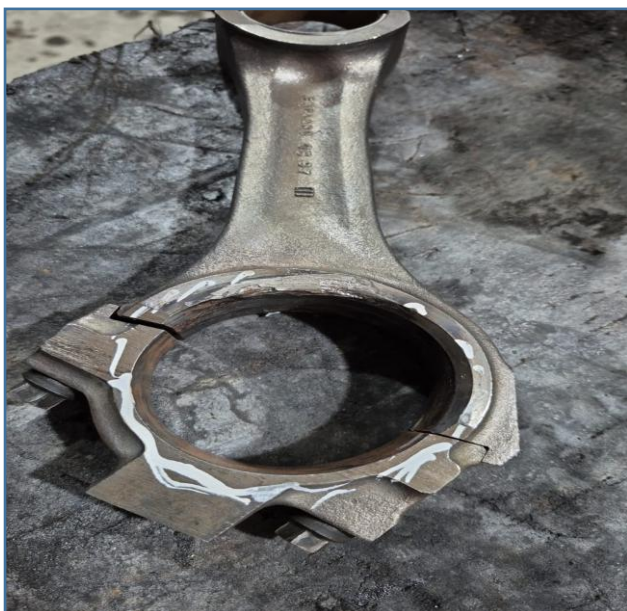
Imagem detalhada da biela danificada

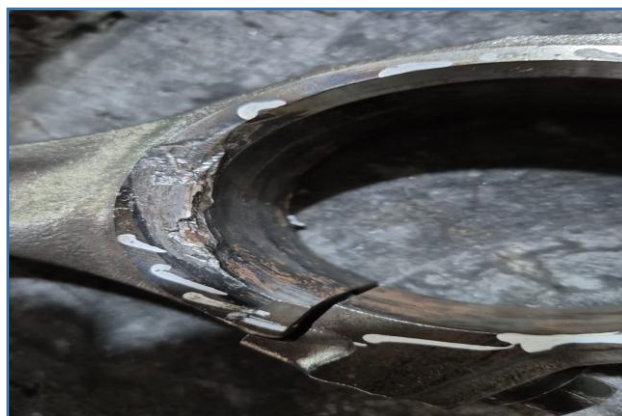
Imagem detalhada da biela danificada

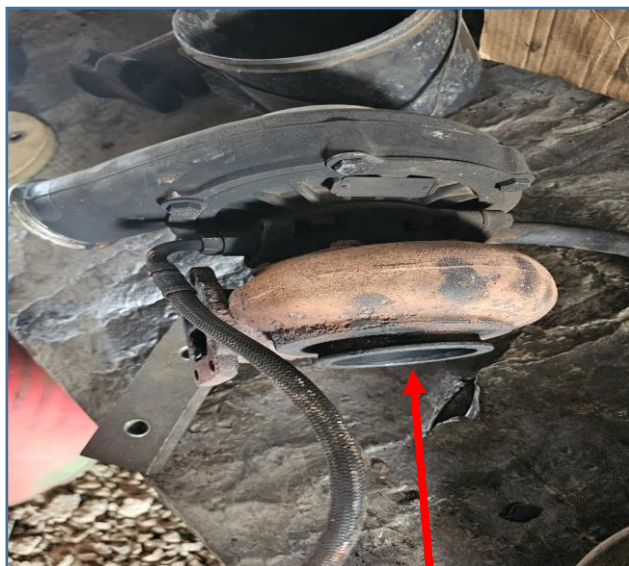
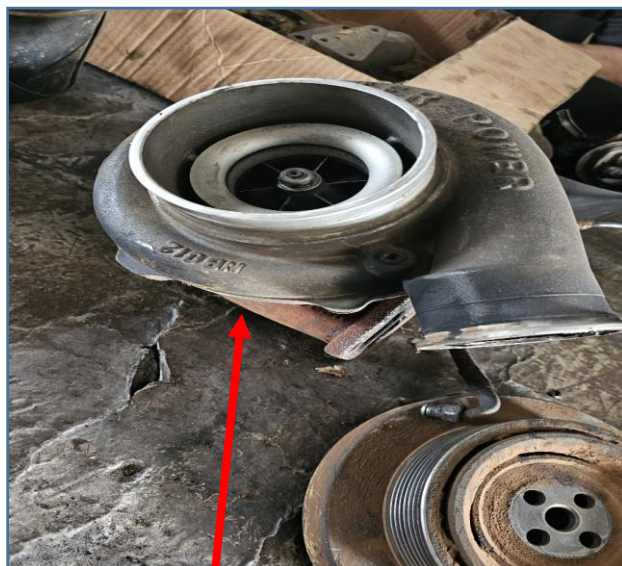
Imagens da turbina cuja qual deve ser substituída por estar com desgastes excessivos

| LISTA PRÉVIA DE COMPONENTES MECÂNICOS PARA SUBSTITUIÇÃO E SERVIÇOS A SEREM REALIZADOS NO CAMINHÃO PRANCHA VOLKSWAGEN – MODELO 16.200 | | | | |
|---|---|---|---|---|
| 08 | SUBSTITUIR TURBINA 808075 | 1,0 unid. | R\$ 4.617,00 | R\$ 4.617,00 |

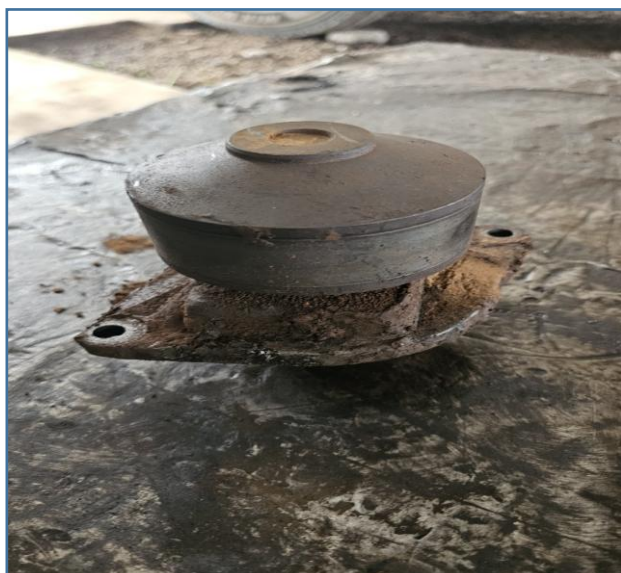
Imagem da bomba de água do motor

| LISTA PRÉVIA DE COMPONENTES MECÂNICOS PARA SUBSTITUIÇÃO E SERVIÇOS A SEREM REALIZADOS NO CAMINHÃO PRANCHA VOLKSWAGEN – MODELO 16.200 | | | | |
|---|---|---|---|---|
| 09 | SUBSTITUIR BOMBA DE ÁGUA | 1,0 unid. | R\$ 300,00 | R\$ 300,00 |

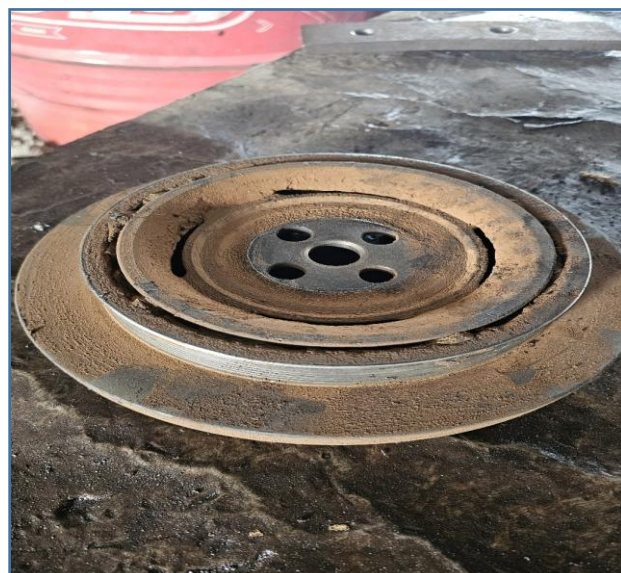
Imagem da polia do motor

| LISTA PRÉVIA DE COMPONENTES MECÂNICOS PARA SUBSTITUIÇÃO E SERVIÇOS A SEREM REALIZADOS NO CAMINHÃO PRANCHA VOLKSWAGEN – MODELO 16.200 | | | | |
|---|---|---|---|---|
| 10 | SUBSTITUIR POLIA DO MOTOR | 1,0 unid. | R\$ 1.266,00 | R\$ 1.266,00 |

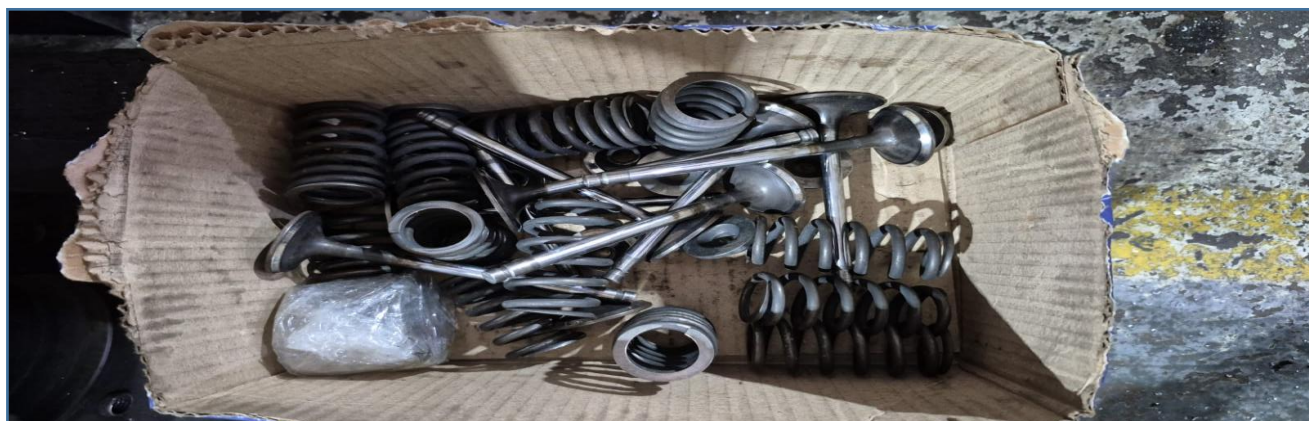
Imagem com diversas válvulas e molas desmontadas

- II. Bucha do comando: Tem desgastes e riscos visíveis acima da tolerância determinada pelo fabricante, sendo necessário a substituição da mesma.
- **Cabeçote:** Após a inspeção do cabeçote, constatou – se que as válvulas estão com desgastes nos acentos, sendo necessário a substituição das mesmas.

- I. Os guias estão com folgas acima da tolerância determinada pela montadora, sendo necessário o encamisamento dos guias.
  - II. As molas foram testadas no dinamômetro e constatou – se que a carga é inferior a mínima exigida pelo fabricante, sendo necessário a substituição da mesma.
