**Processo Geral nº 037/2023 - EDITAL DE LEILÃO PÚBLICO N.º 001/2026**

LAUDO TÉCNICO DE AVALIAÇÃO

**TIPO DOS BENS:** Veículos, máquinas, equipamentos e sucatas

**FINALIDADE:** Avaliação para leilão

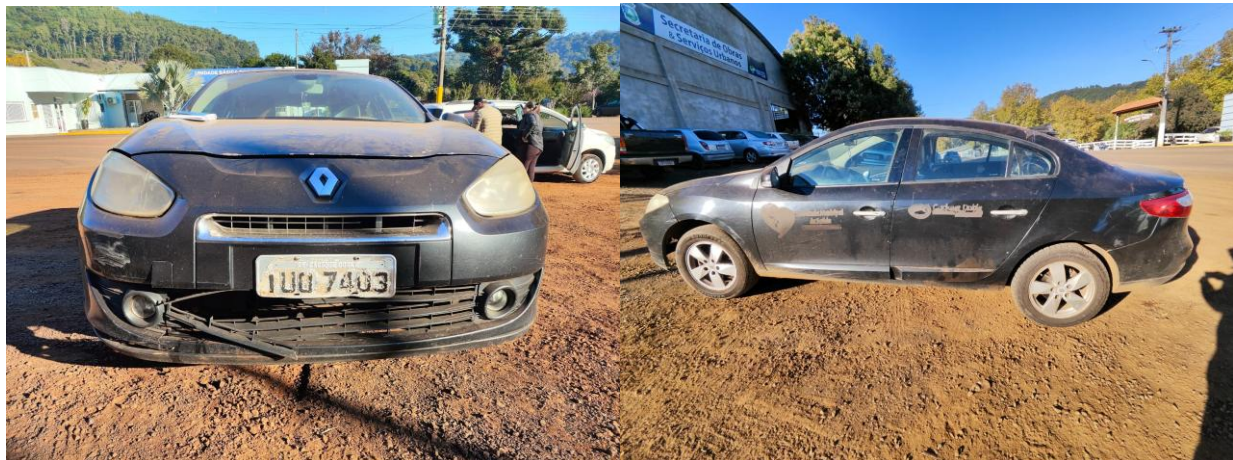
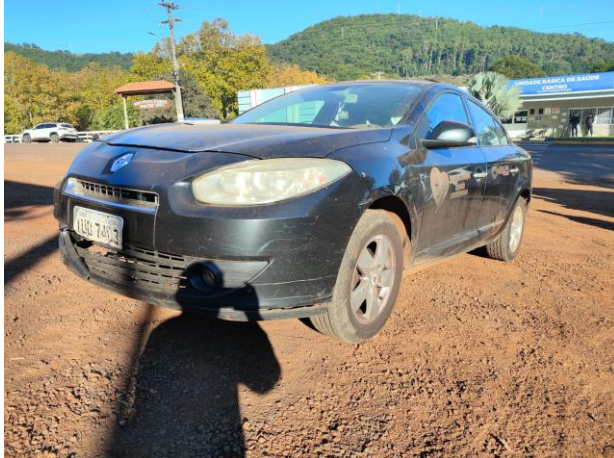
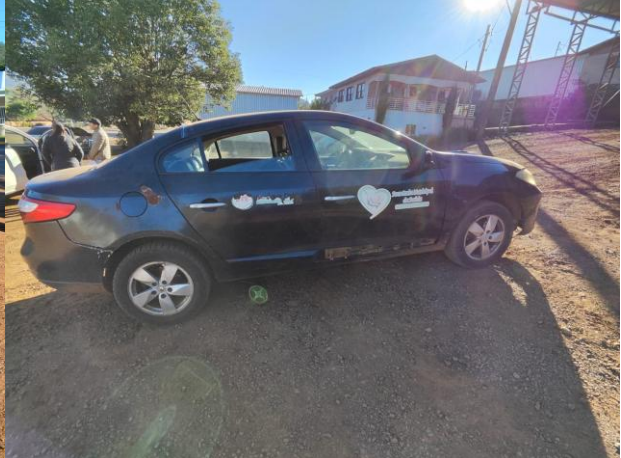
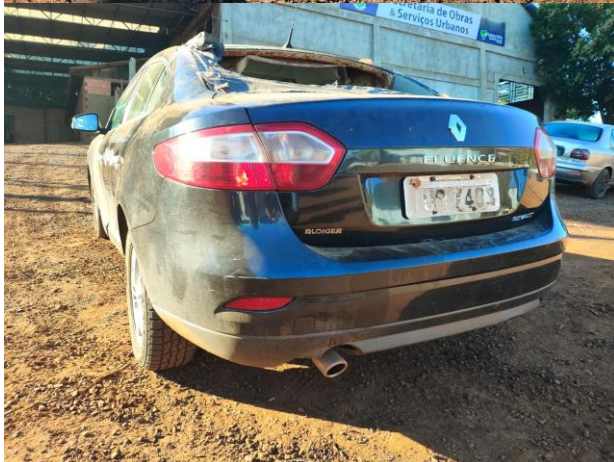
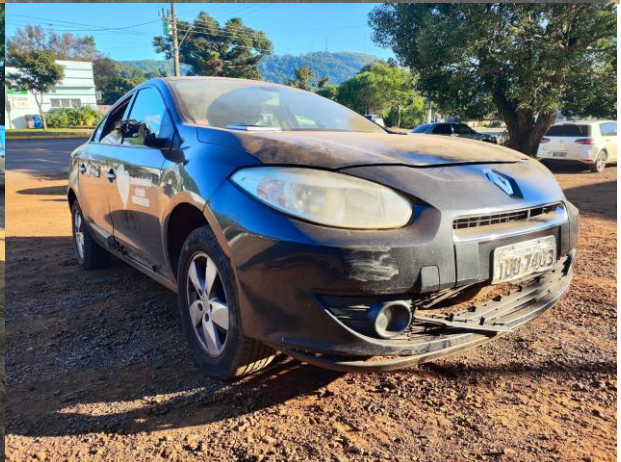
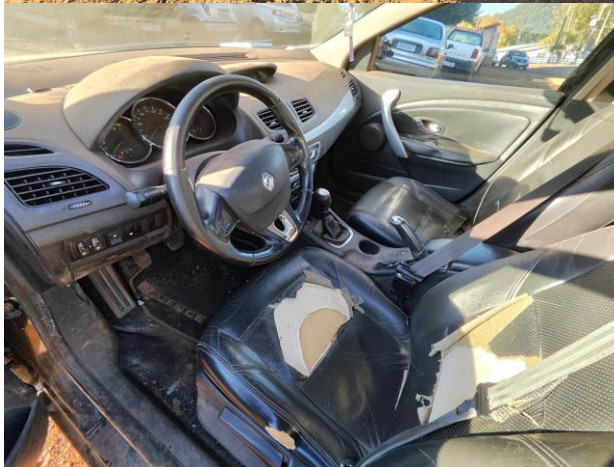
**Avaliação:** Veículo com capacidade de deslocamento própria, porém em estado de conservação ruim. Conforme verificado visualmente, possui avarias significativas na carroceria, danos estruturais na parte traseira/teto, ausência do vidro traseiro e indícios de desgaste acentuado compatíveis com o tempo de uso e quilometragem elevada. Também foram observados componentes e acabamentos ausentes ou danificados. Recomenda-se revisão geral mecânica, elétrica e estrutural antes de eventual retorno pleno às condições normais de operação.

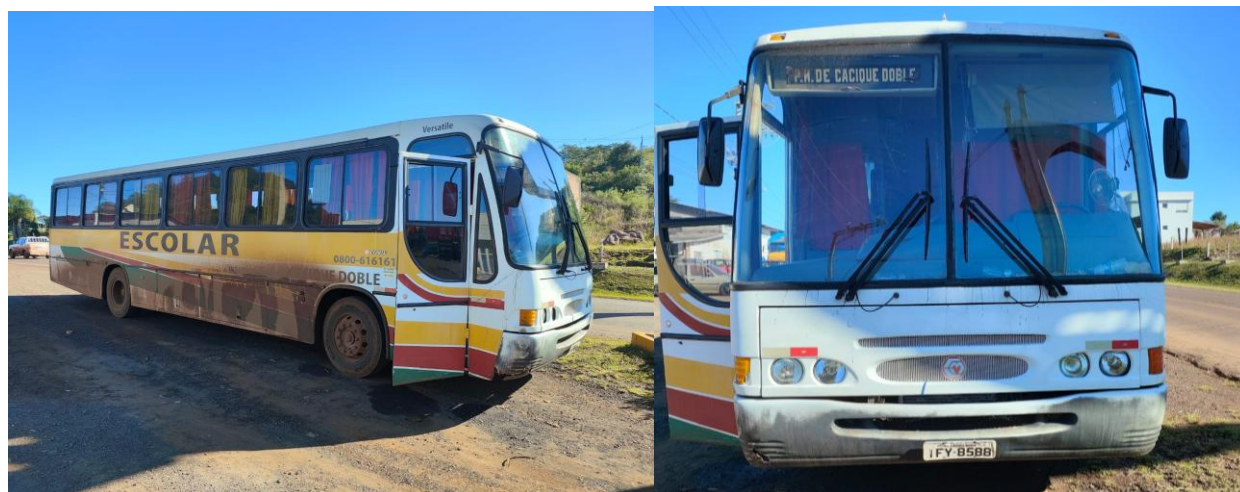
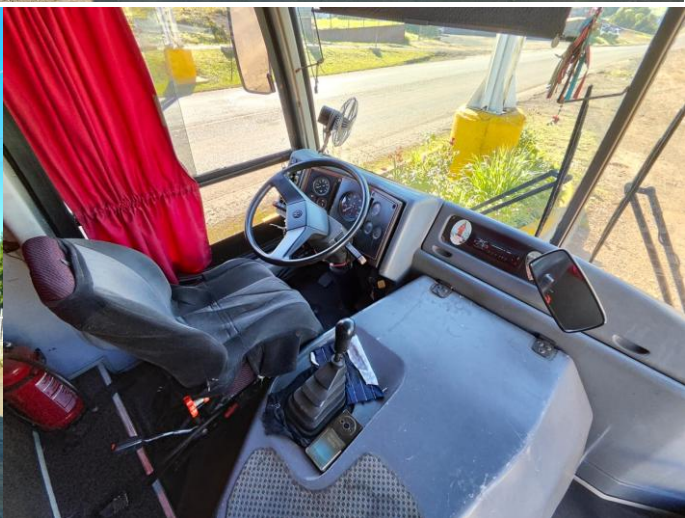
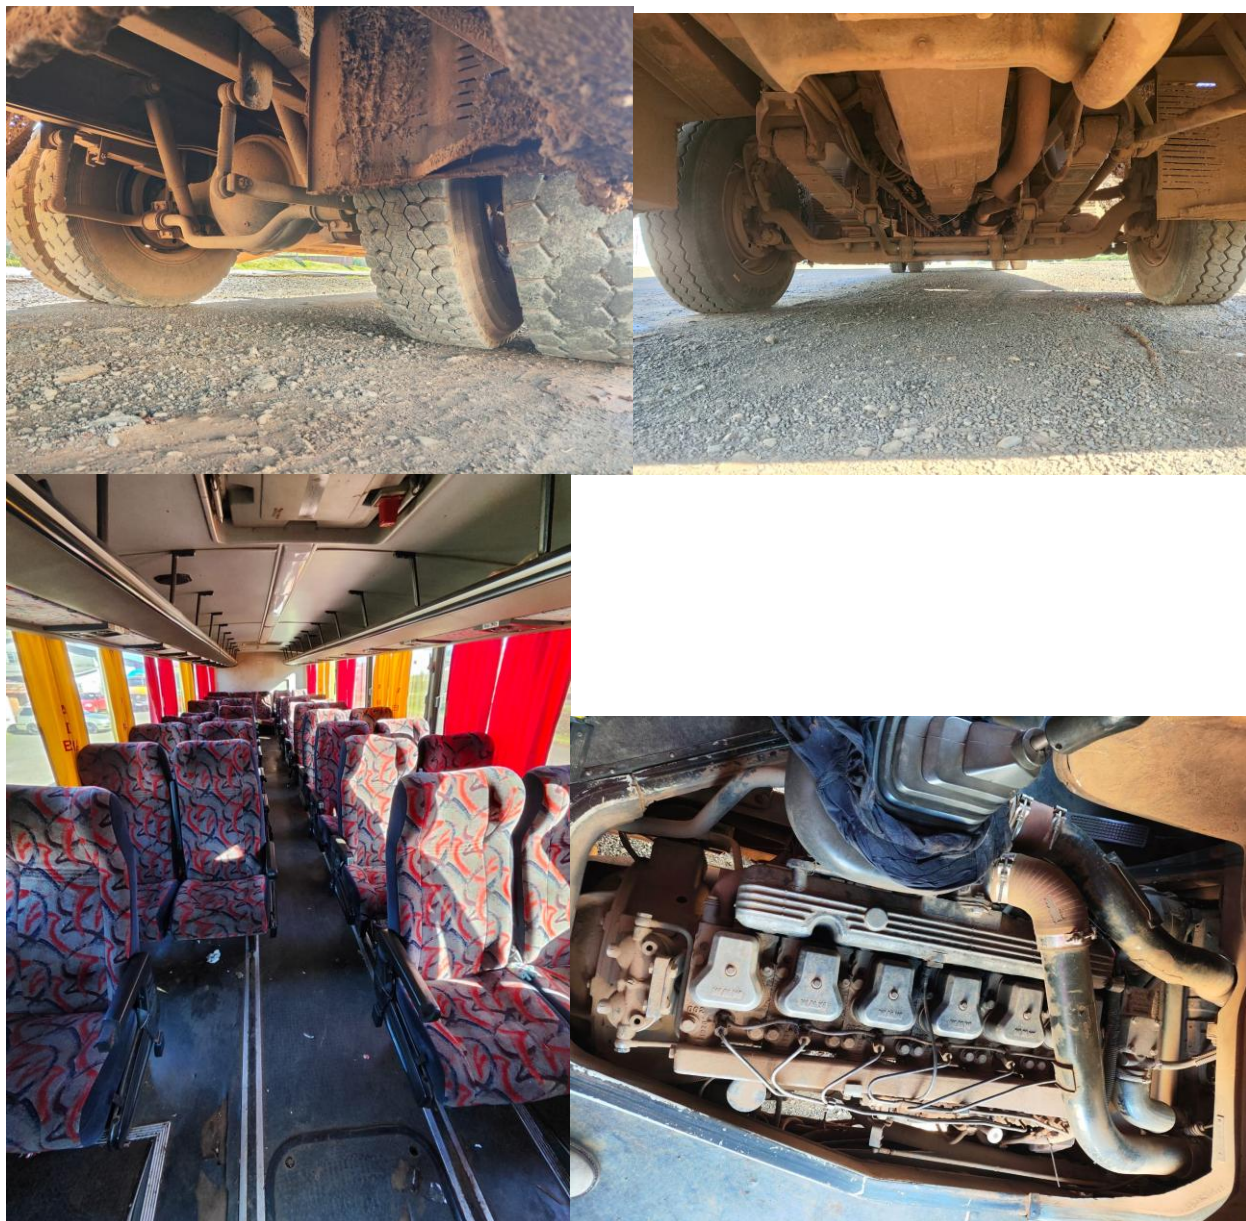
#### 4.2. Volkswagen Ônibus VW 16.180 CO

**Avaliação:** O veículo permanece em operação e vem sendo utilizado regularmente pelo município. Apresenta estado geral de conservação entre regular e bom, com sinais de desgaste compatíveis com o tempo de uso e quilometragem. Recomenda-se a realização de revisão geral mecânica, elétrica e dos sistemas de segurança antes de sua continuidade operacional. Poderão existir peças, componentes ou acessórios com necessidade de manutenção ou substituição.

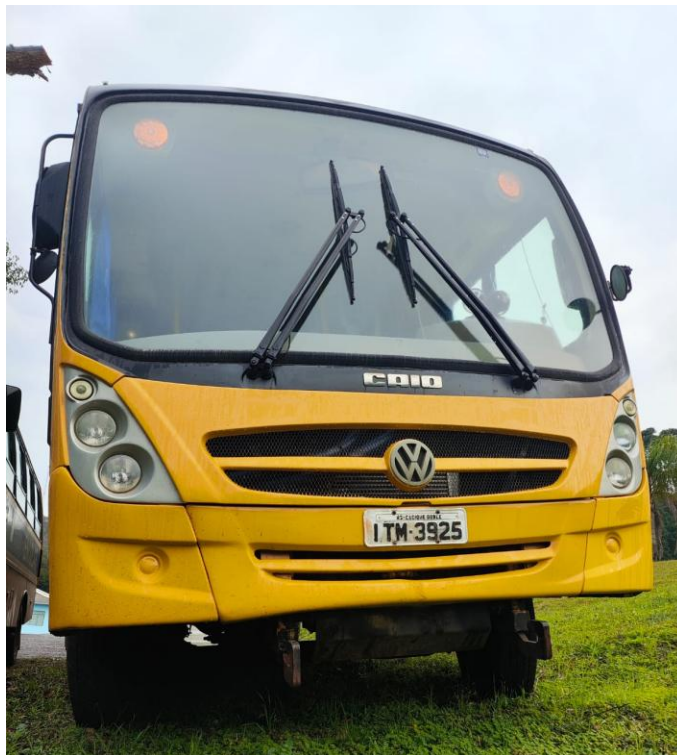
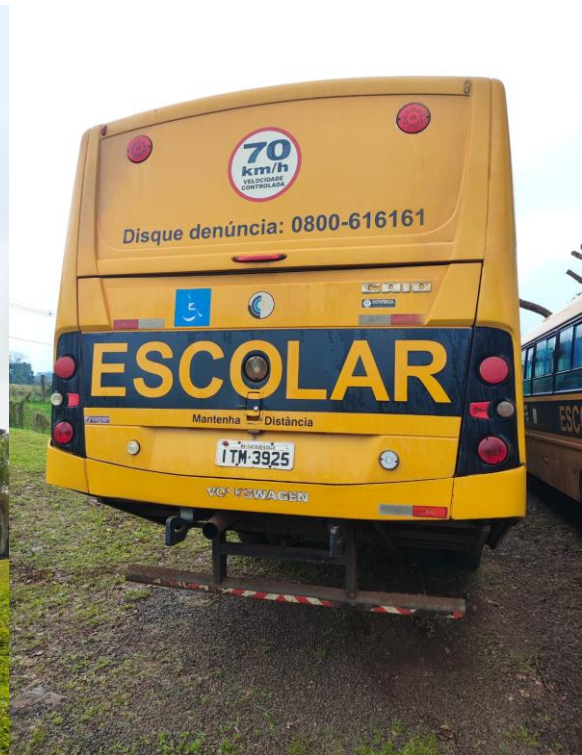
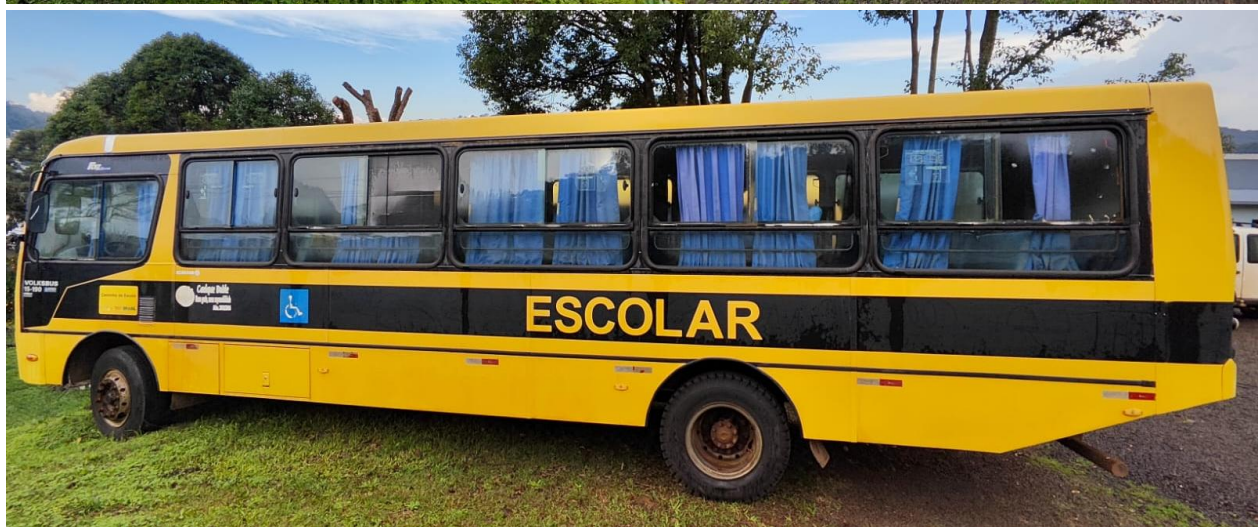
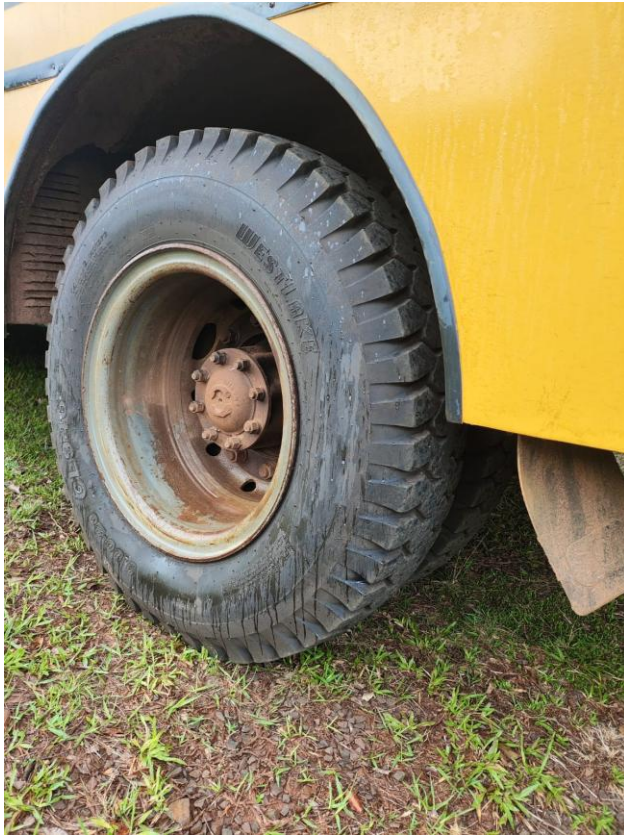
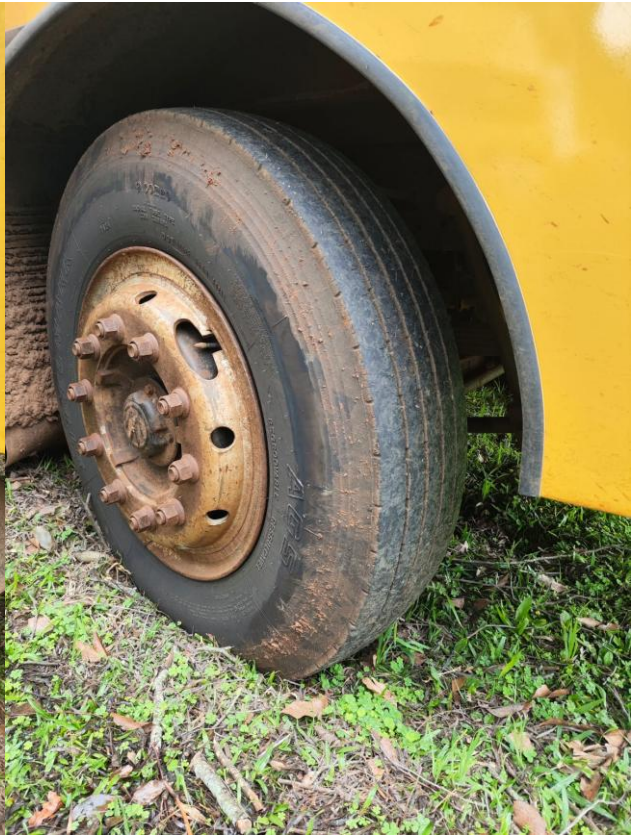
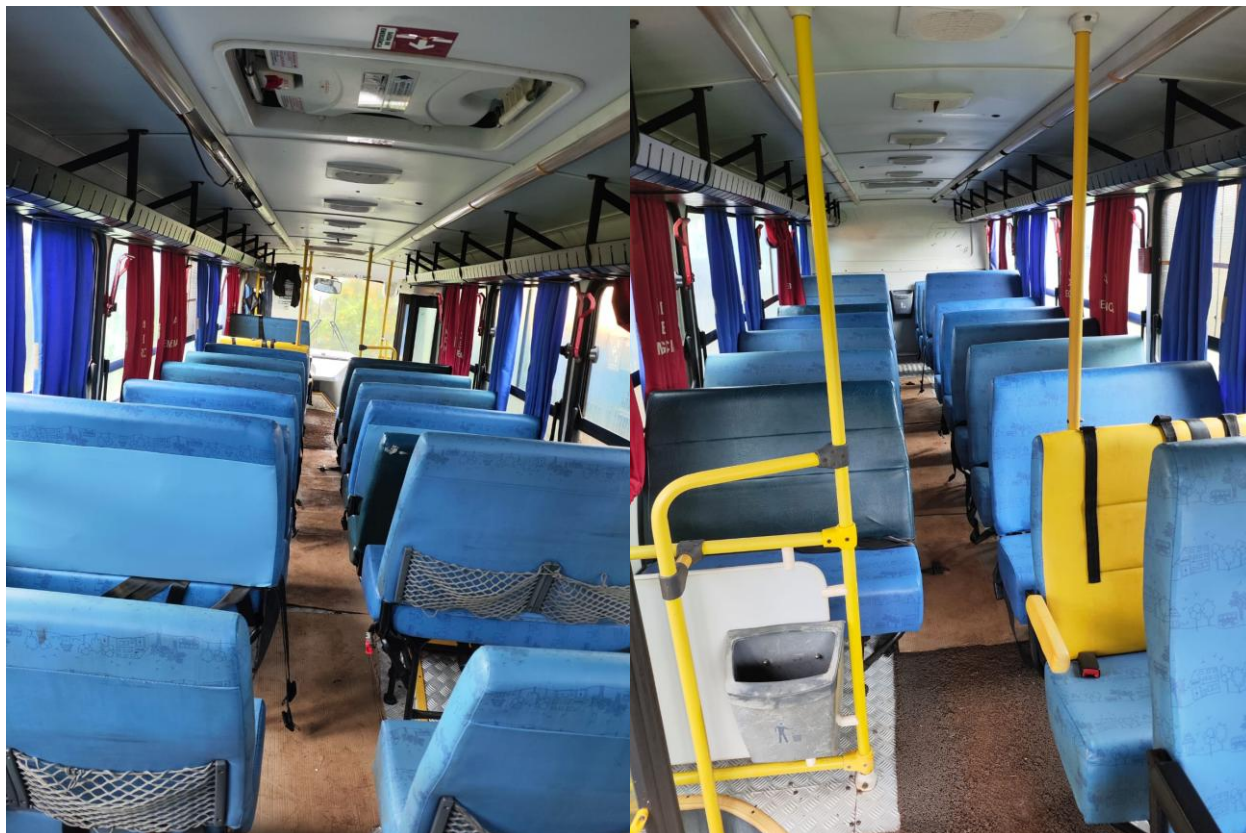
#### 4.3. Ônibus Escolar VW 15.190 EOD E.S. ORE – CAIO

**Avaliação:** O veículo encontra-se parado/sem uso continuado, porém em condição operacional de funcionamento. Apresenta estado geral de conservação entre regular e bom, com marcas de oxidação de superfície nos aros das rodas e desgastes estéticos compatíveis com a idade e o histórico de uso municipal. Em virtude do tempo em inatividade, recomenda-se a realização de revisão geral mecânica, elétrica, de fluidos, de freios e de pneus antes da colocação do bem em trânsito regular. Poderão existir peças ou componentes com necessidade de manutenção corretiva ou substituição por conta do arrematante.

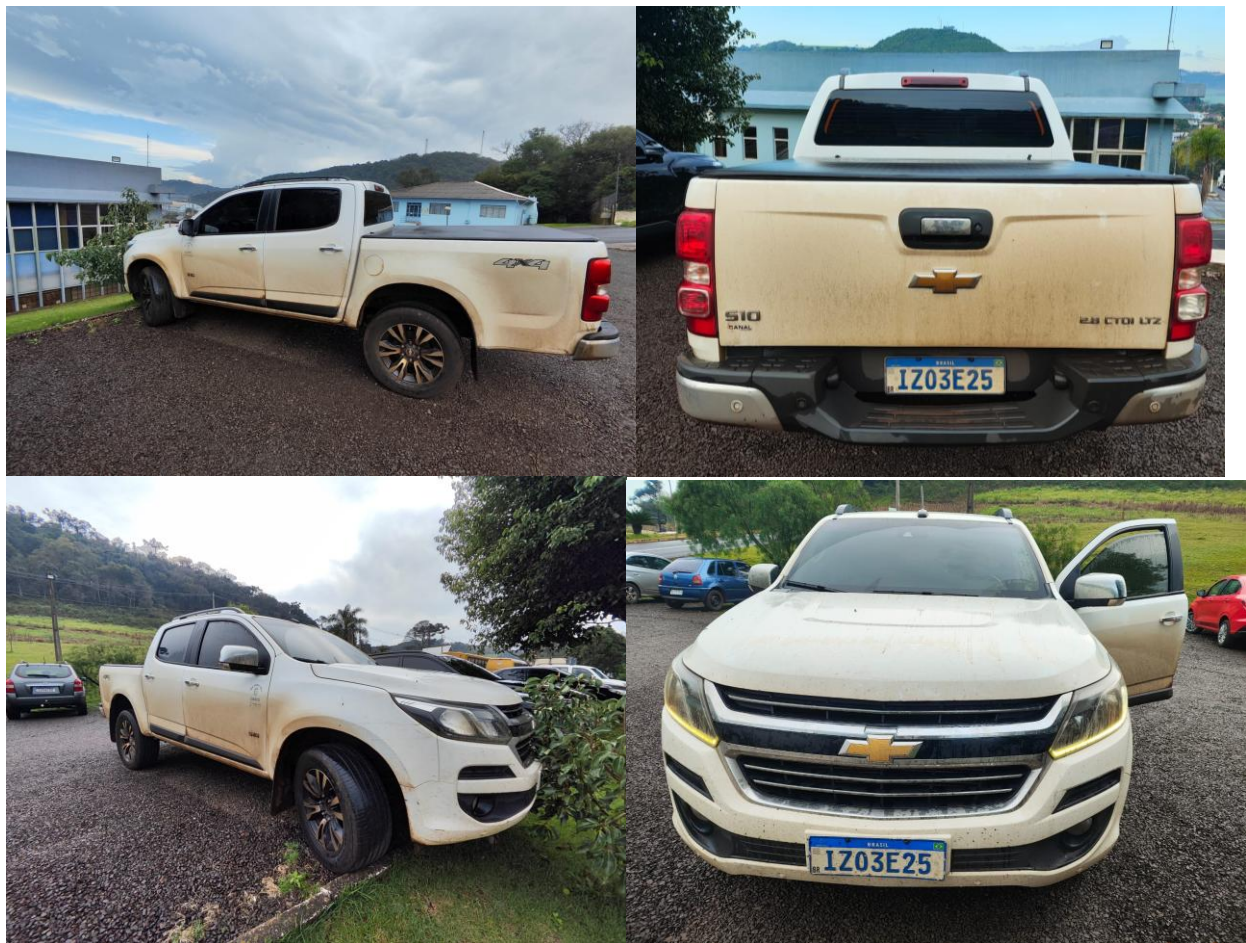
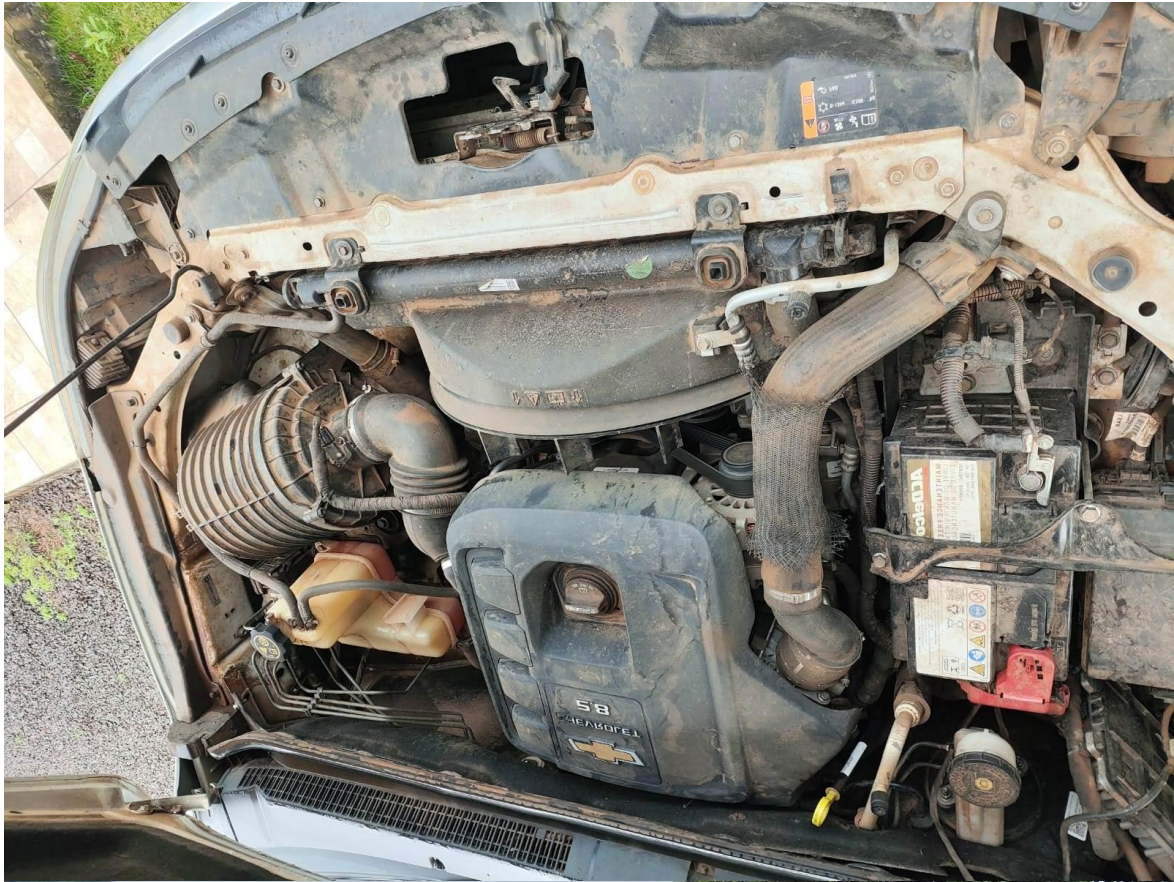
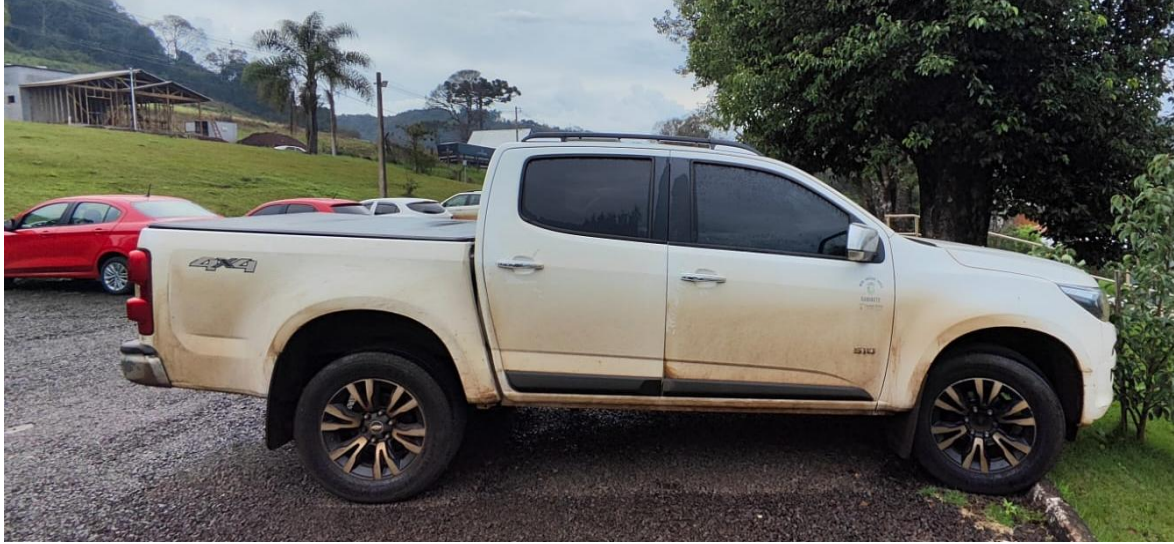
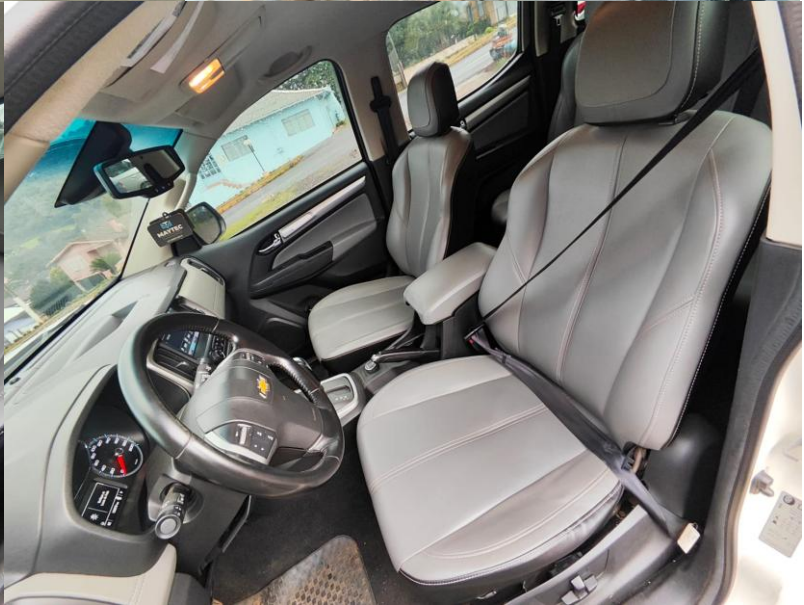
#### 4.4. Caminhonete CHEVROLET S10 LTZ DD4A (2.8 DIESEL 4x4)

**Avaliação:** O veículo apresenta estado geral de conservação entre bom e muito bom, com sinais leves e moderados de desgaste compatíveis com o tempo e a natureza do serviço público municipal. Recomenda-se ao arrematante a realização preventiva de troca de fluidos, filtros e revisão geral, suspensão e alinhamento antes da circulação regular.

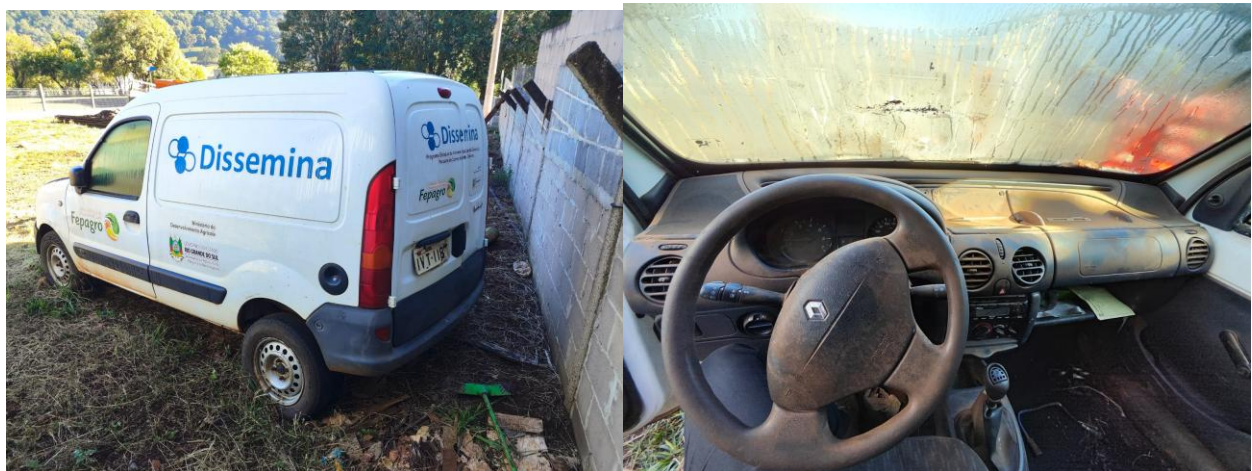
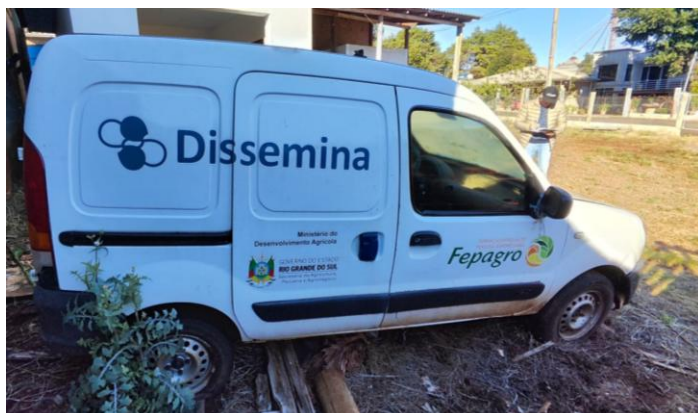
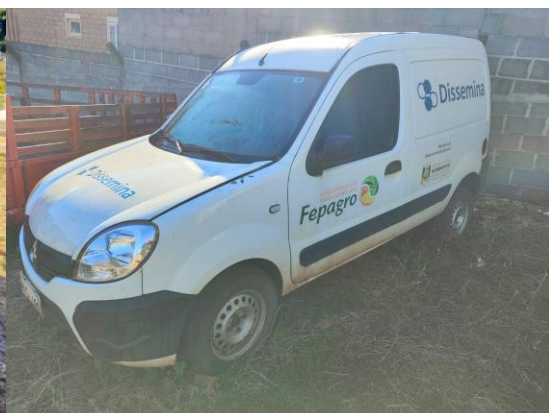
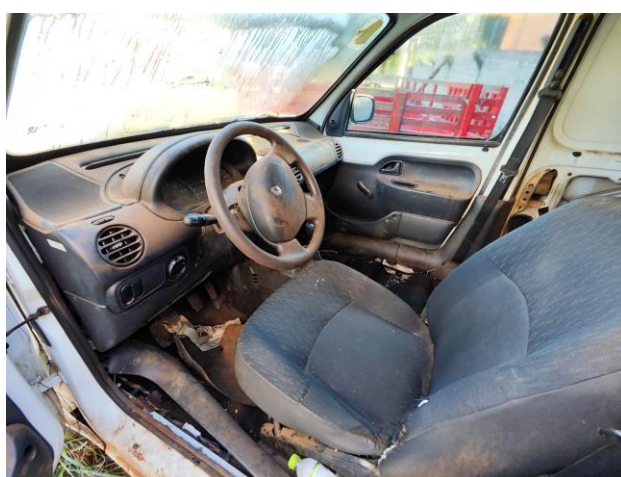
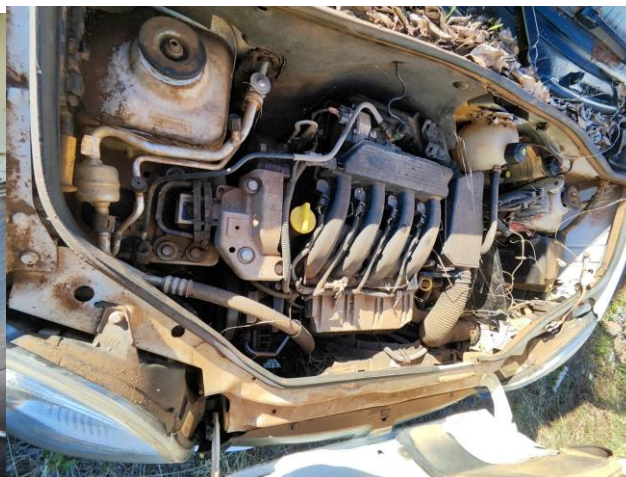
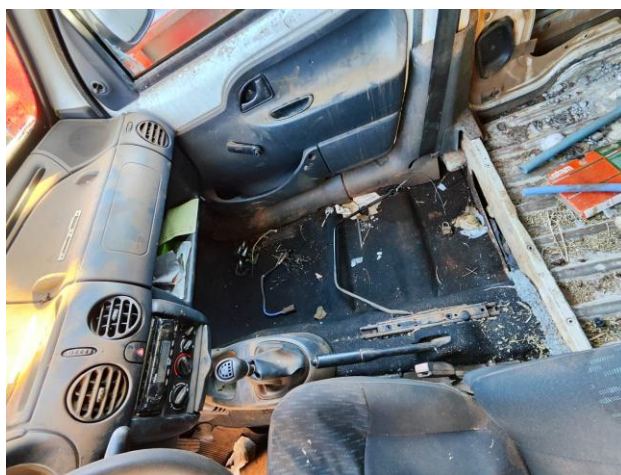
### 5.1. Renault Kangoo Express 1.6

**Avaliação:** O veículo encontra-se fora de operação há período considerável, apresentando estado geral de conservação entre ruim e péssimo. Conforme verificado visualmente, apresenta sinais de desgaste acentuado, sujeira acumulada, danos internos, corrosão em pontos da carroceria e ausência de peças, acabamentos e componentes diversos. O compartimento de carga encontra-se com objetos soltos e componentes desmontados, enquanto o interior da cabine apresenta desgaste nos bancos e acabamentos. Não foi possível realizar testes de funcionamento com o veículo ligado, em razão do estado de conservação e da prolongada inatividade. Recomenda-se revisão completa mecânica, elétrica e estrutural, podendo haver necessidade de substituição significativa de componentes para eventual retorno às condições normais de uso.

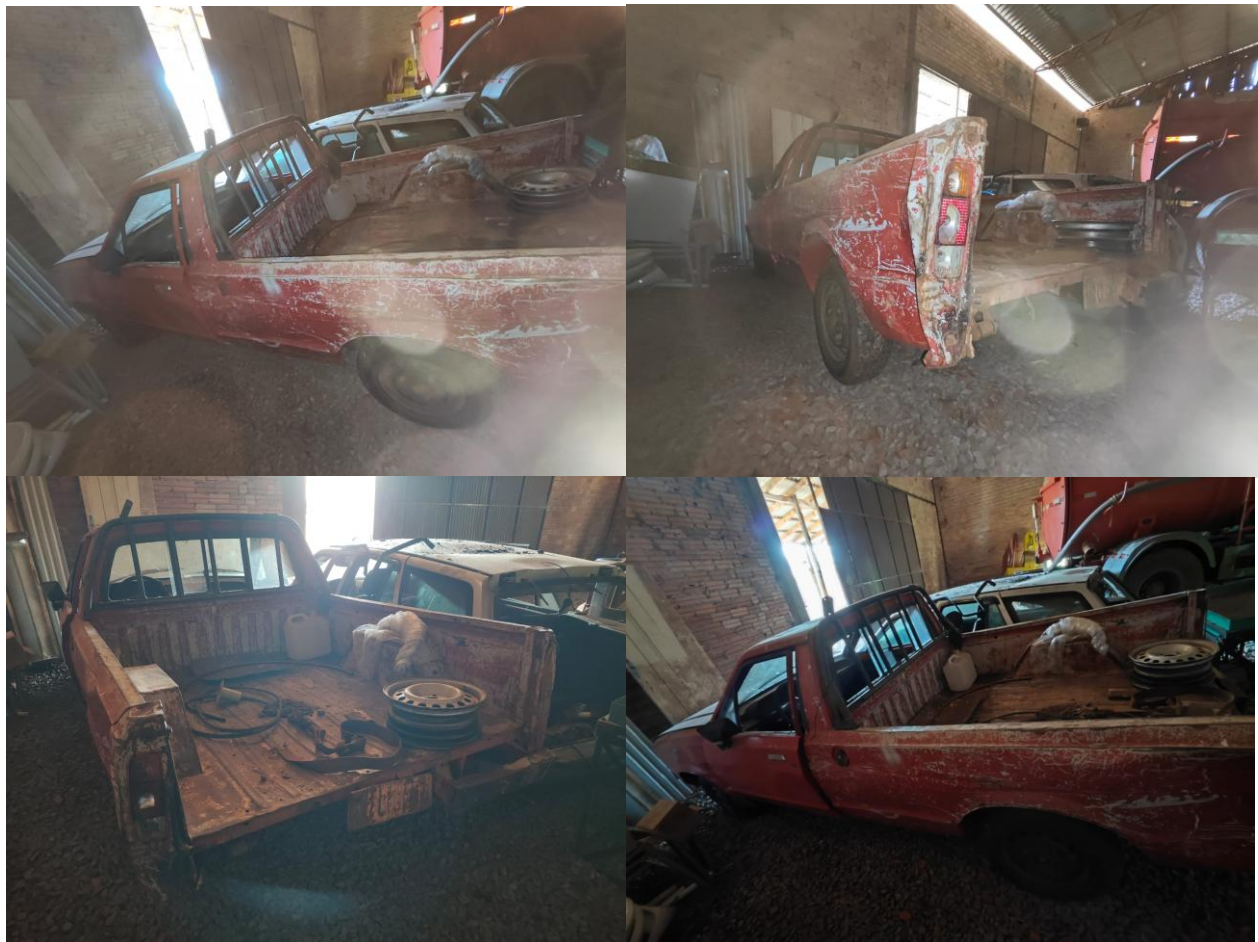
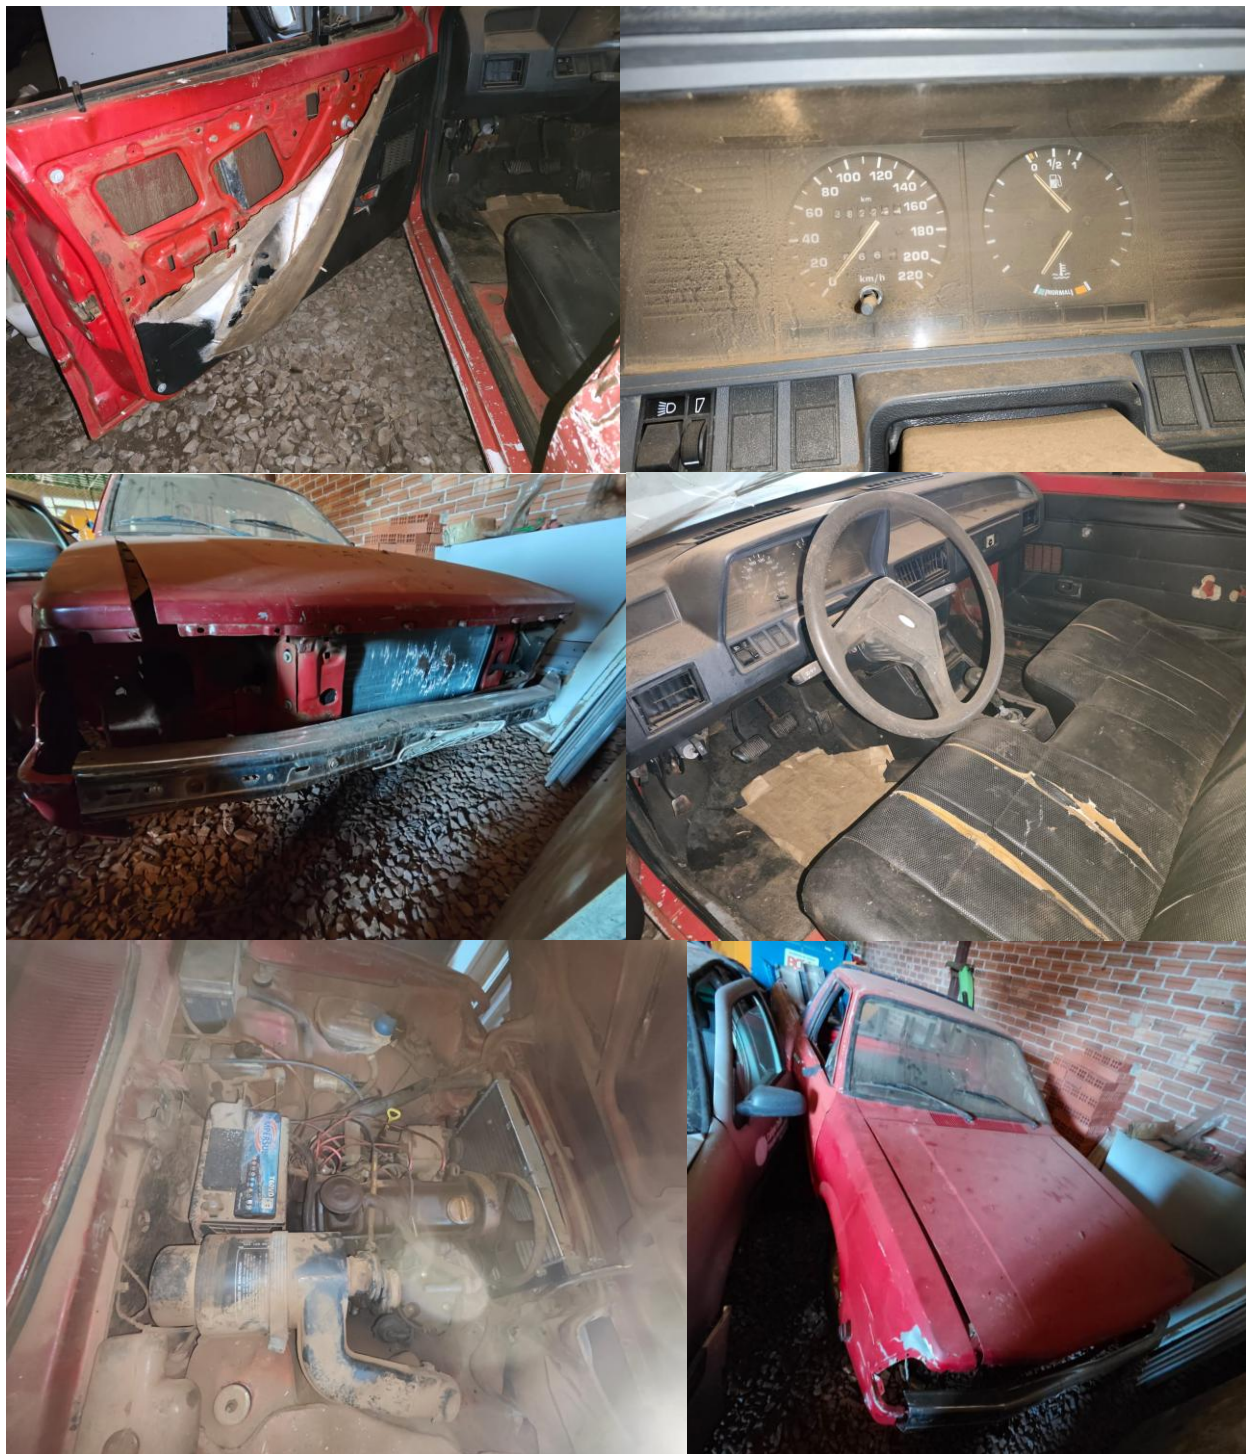
## 5.2. Ford Pampa 1.8

**Avaliação:** O veículo encontra-se fora de operação há período considerável, apresentando estado geral de conservação entre ruim e péssimo. Conforme verificado visualmente, possui desgaste acentuado na carroceria, avarias estruturais, pontos de corrosão, danos internos e ausência de acabamentos, peças e componentes diversos. O interior apresenta elevado desgaste, com forrações danificadas e componentes incompletos. Não foi possível realizar testes de funcionamento com o veículo em operação, em razão de seu estado e inatividade prolongada. Recomenda-se revisão completa mecânica, elétrica e estrutural, podendo haver necessidade de substituição significativa de componentes para retorno às condições normais de uso.

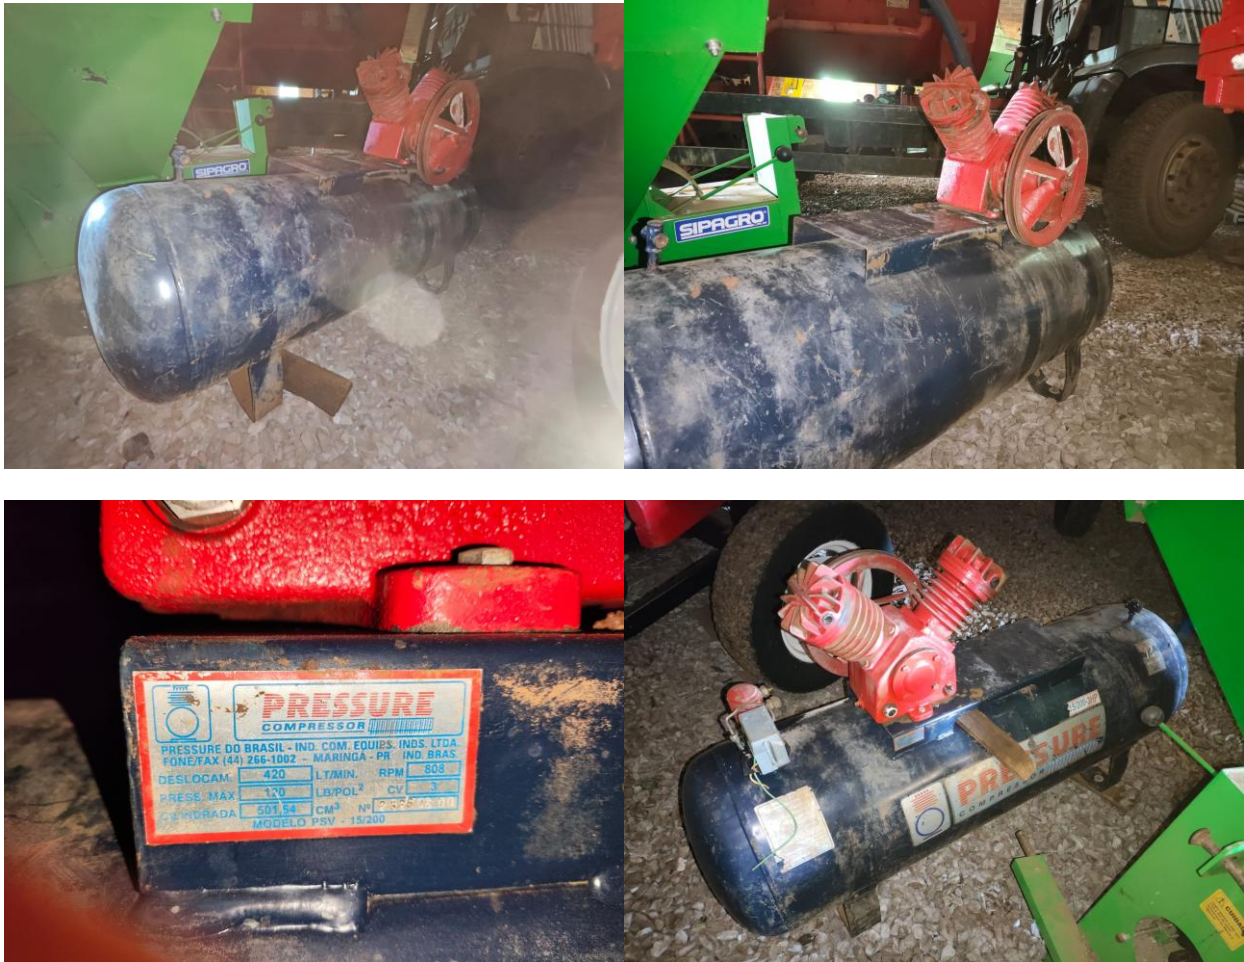
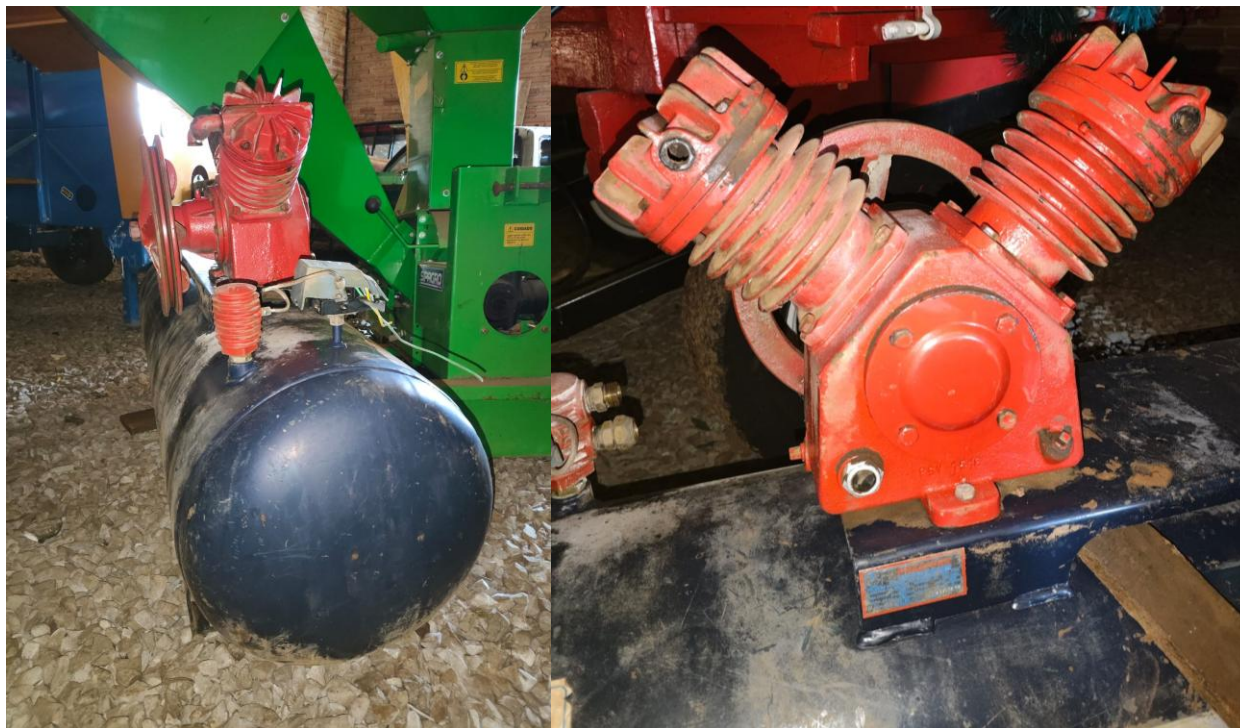
### 6.1. Compressor de ar Pressure PSV 15/200

**Avaliação:** Equipamento fora de operação, apresentando elevado grau de desgaste e conservação precária, com ausência de componentes essenciais para funcionamento, incluindo motor elétrico e sistema de transmissão por correia.

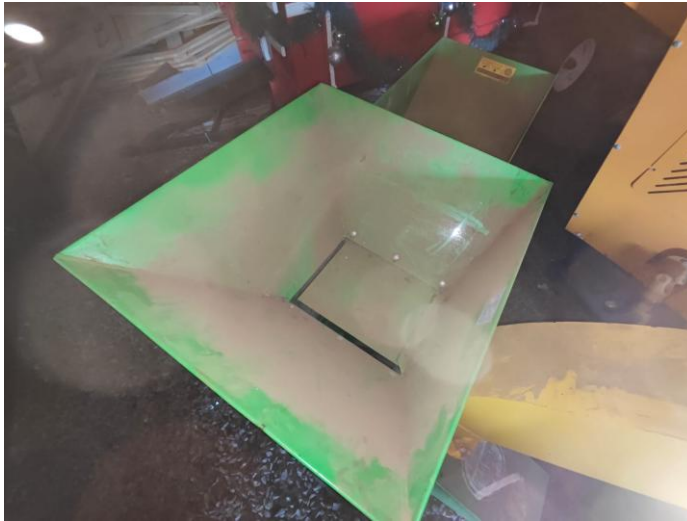
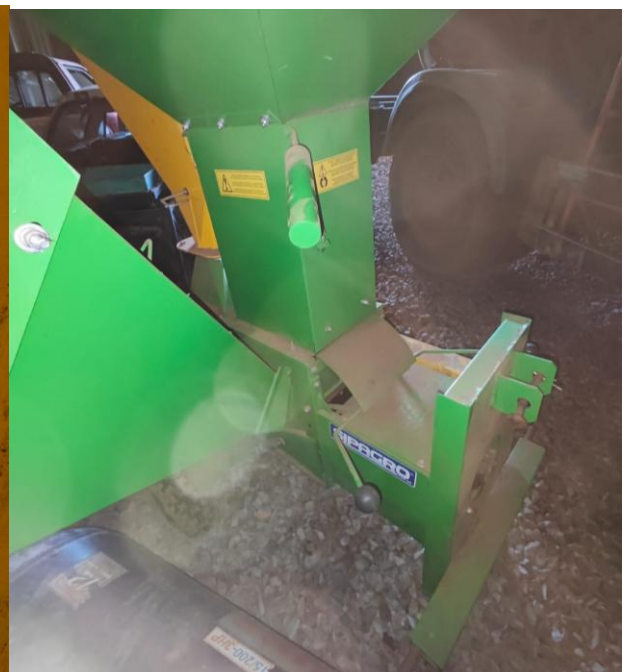
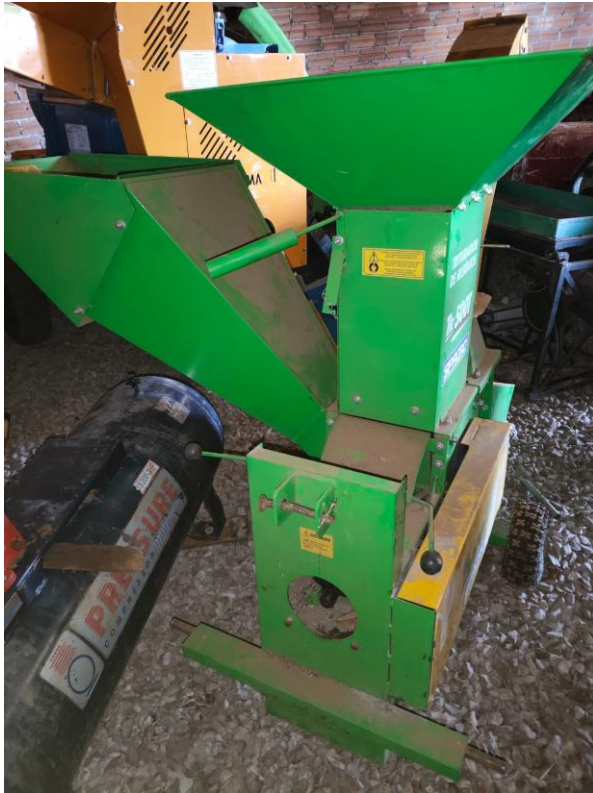
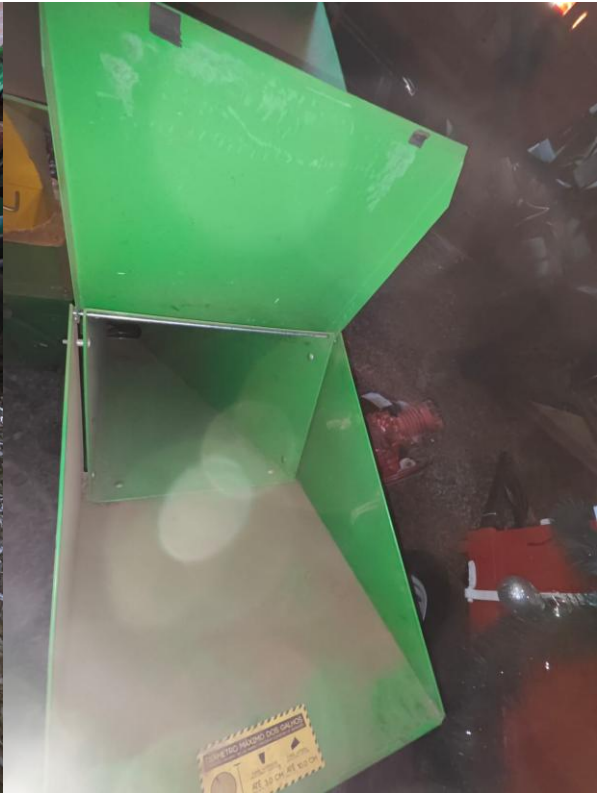
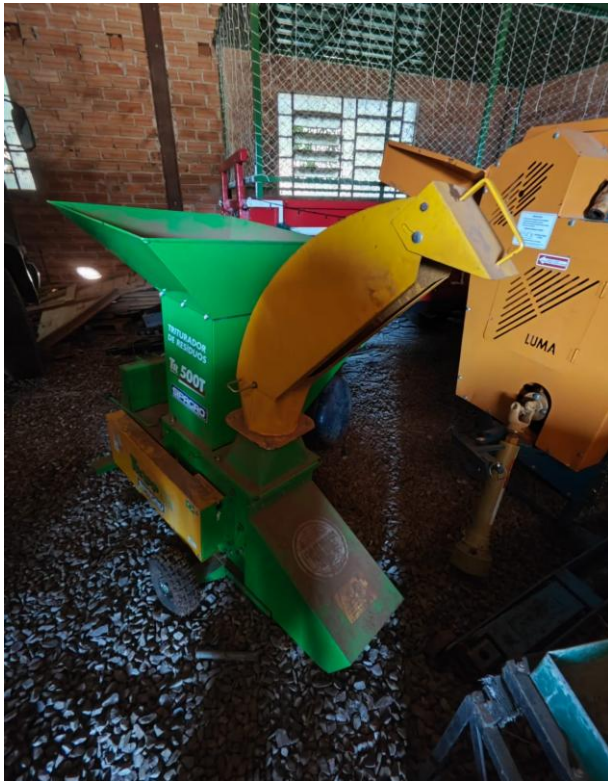
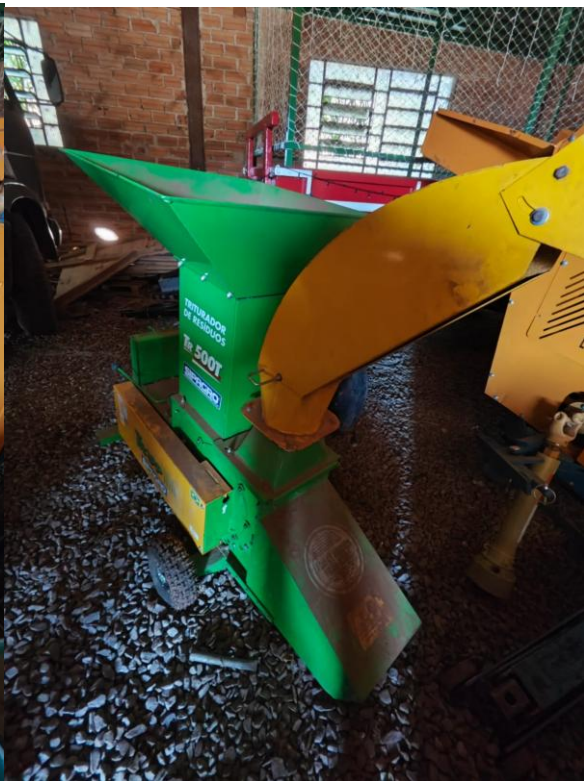
## 6.2. Triturador de galhos/resíduos Trapp TR 500T

**Avaliação:** Equipamento utilizado, apresentando sinais de desgaste compatíveis com o uso, incluindo riscos, marcas superficiais e pontos de oxidação. Estado geral de conservação bom. Funcionamento não testado no momento da avaliação.
