**Processo Geral nº 037/2023 - EDITAL DE LEILÃO PÚBLICO N.º 001/2026**

LAUDO TÉCNICO DE AVALIAÇÃO

**TIPO DOS BENS:** Veículos, máquinas, equipamentos e sucatas

**FINALIDADE:** Avaliação para leilão

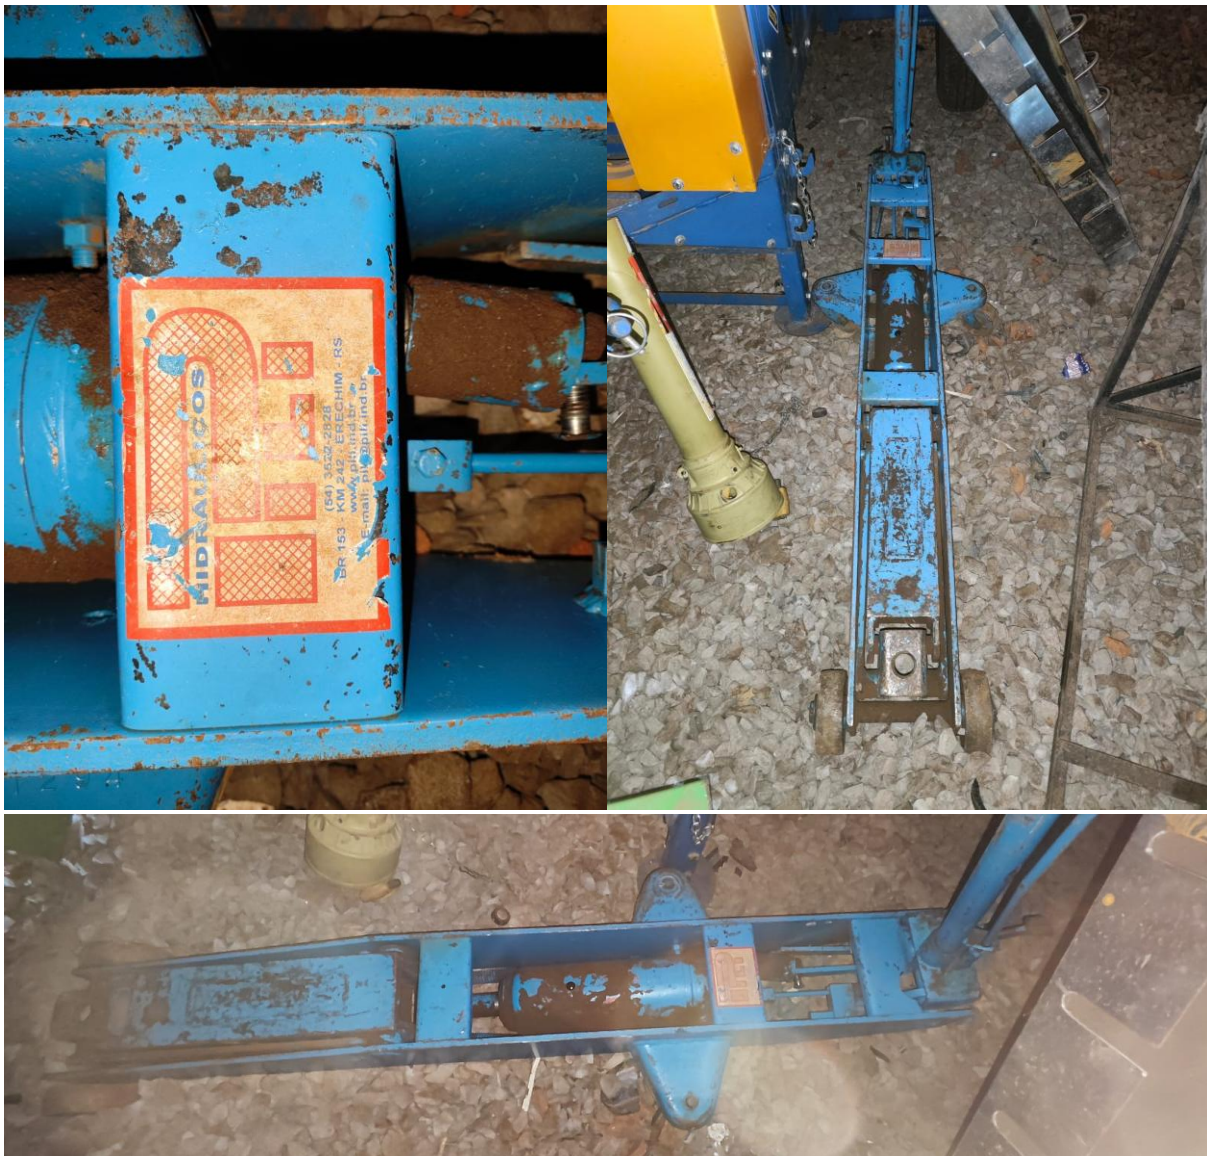
### 6.3. Macaco hidráulico modelo jacaré

**Avaliação:** O macaco hidráulico encontra-se sem uso há longo período, apresentando estado geral de conservação entre regular e ruim. Observa-se desgaste por oxidação, descascamento de pintura e sinais de envelhecimento dos componentes metálicos e rodízios. Não foi possível realizar teste de funcionamento do sistema hidráulico no momento da avaliação, podendo haver necessidade de manutenção, substituição de vedadores, reparos internos ou reposição de peças e componentes. Recomenda-se revisão geral completa antes de eventual utilização.

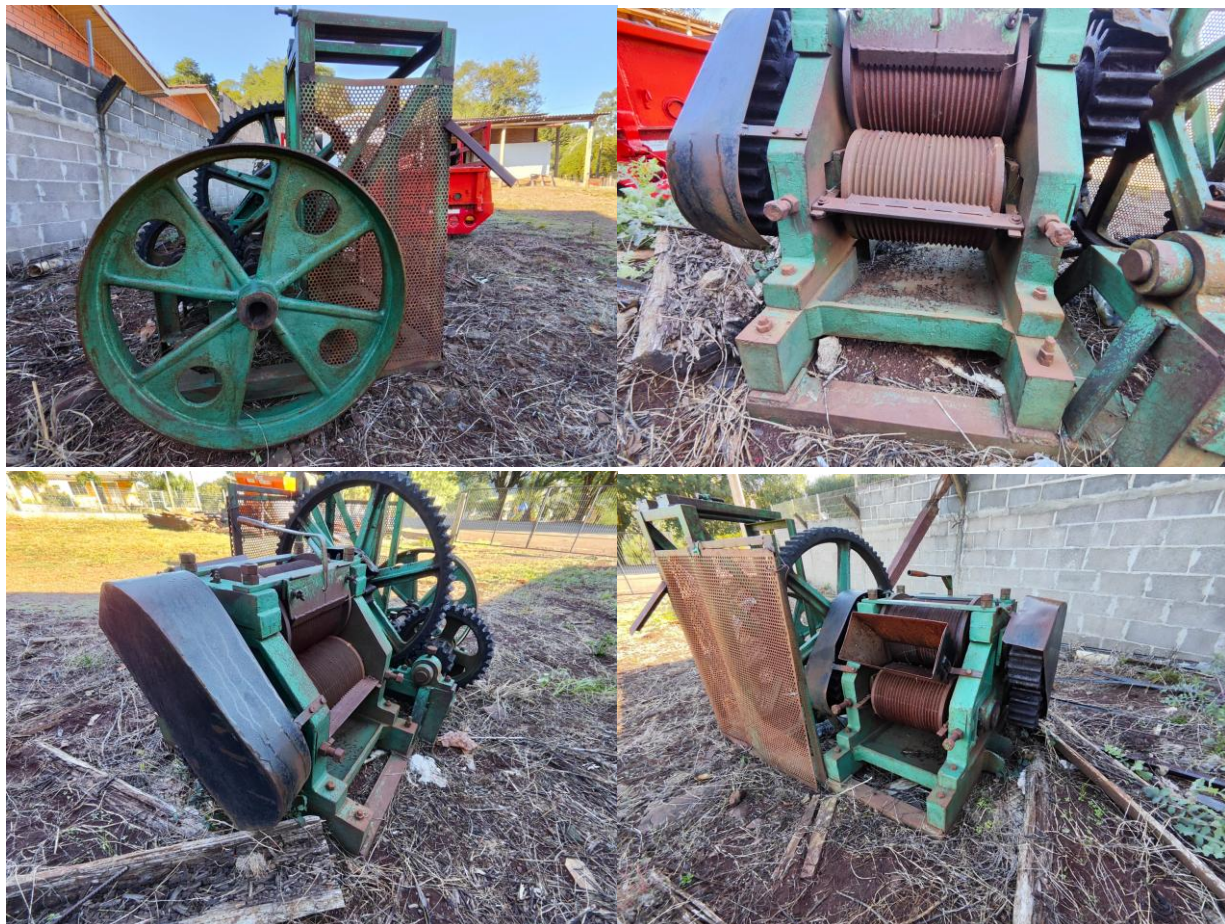
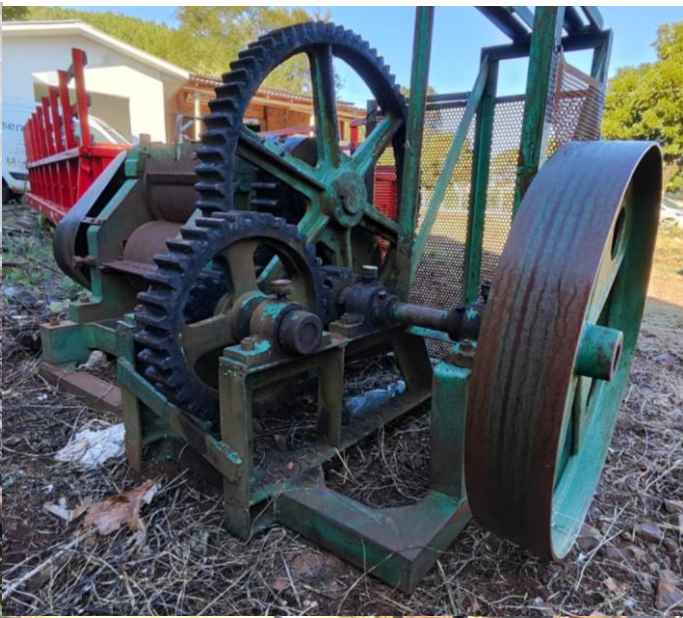
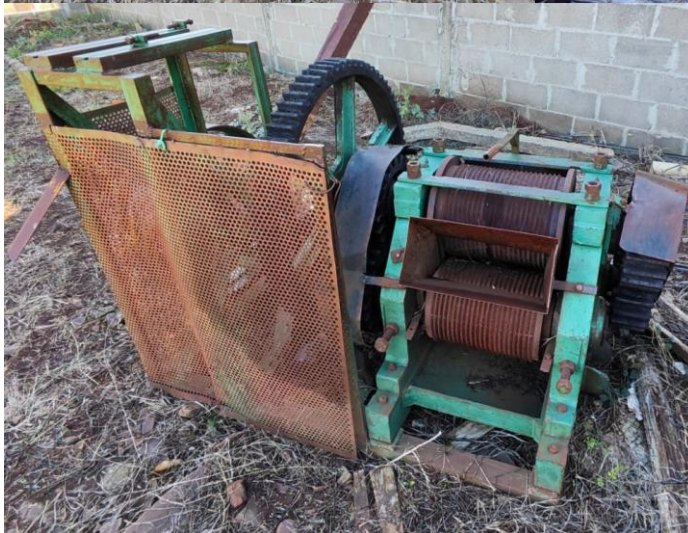
#### 6.4. Moenda de cana série 739

O equipamento encontra-se fora de operação há aproximadamente 05 anos. Conforme verificado visualmente, apresenta estado geral de conservação entre regular e bom, com sinais de desgaste natural em componentes mecânicos e acúmulo de sujeira compatíveis com o período de inatividade. A estrutura principal em ferro fundido aparenta estar íntegra, bem como os conjuntos de engrenagens e rolos, não sendo identificadas avarias estruturais graves aparentes no momento da avaliação. Não foi possível realizar testes de funcionamento em operação. Poderão existir peças, partes ou componentes ausentes ou com necessidade de substituição.

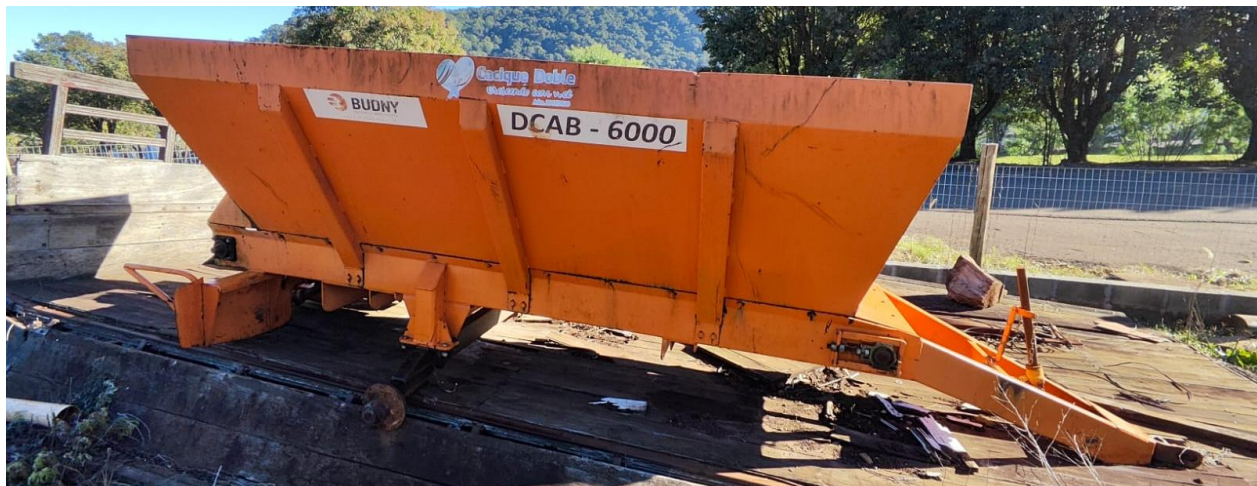
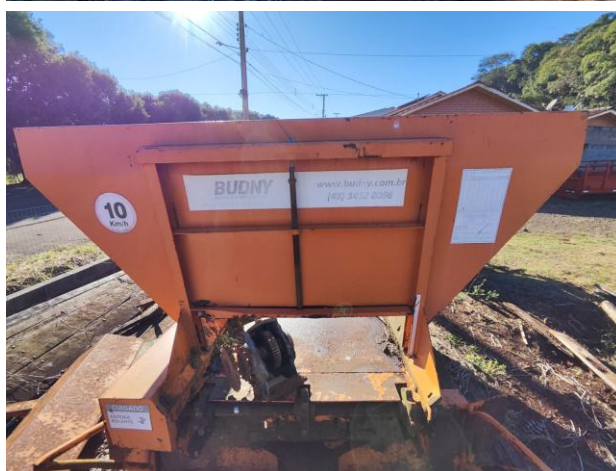
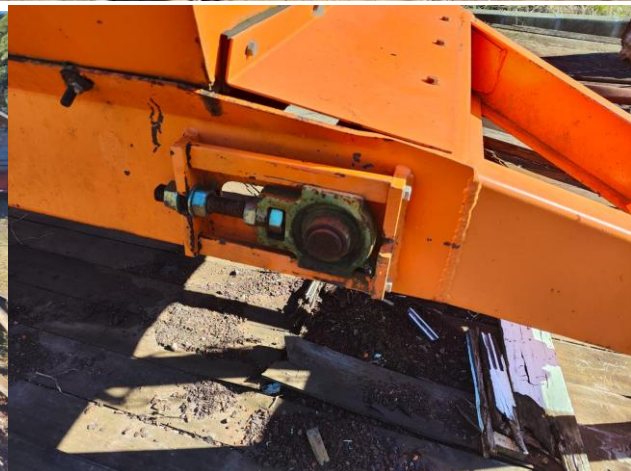
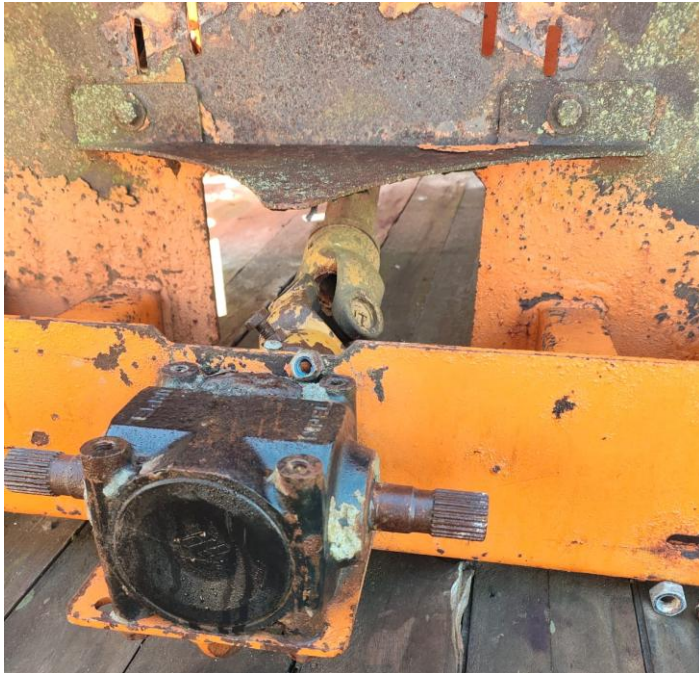
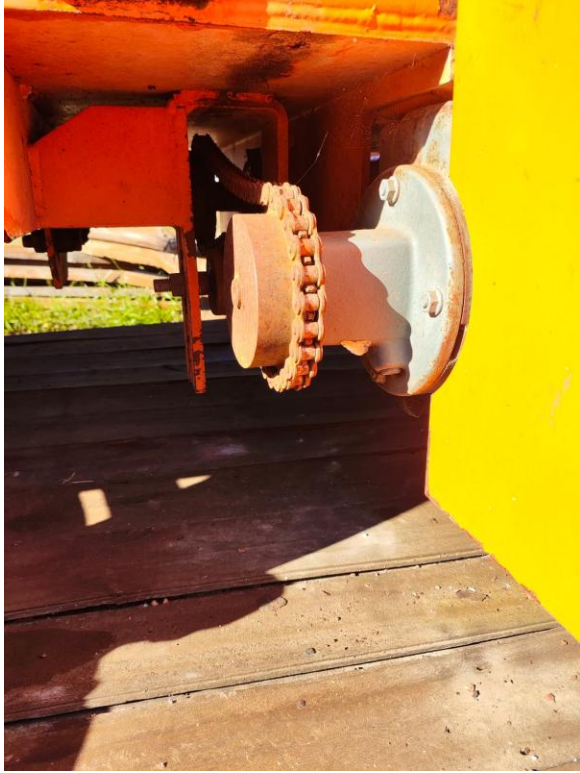
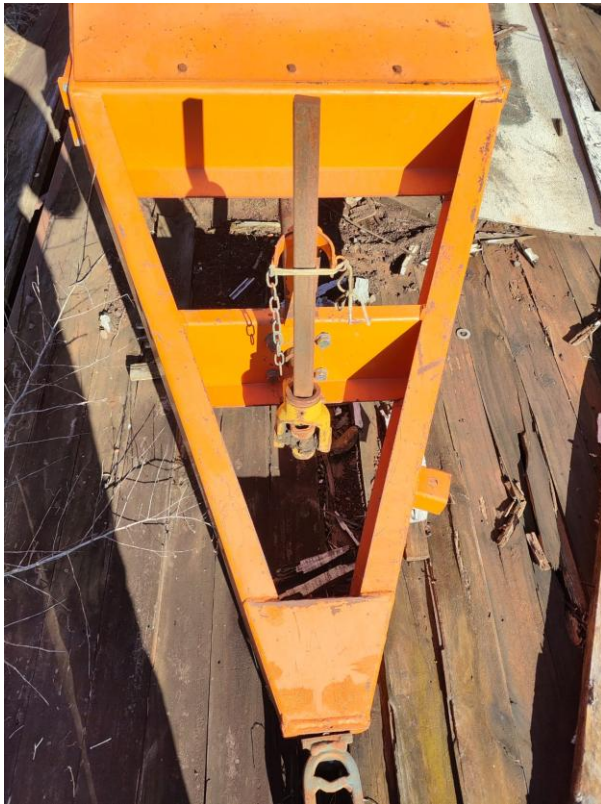
### 6.5. Distribuidor de Calcário e Adubo Budny DCAB 6000

**Avaliação:** O equipamento encontra-se fora de operação há período considerável, apresentando estado geral de conservação entre ruim e péssimo. Conforme verificado visualmente, possui sinais acentuados de desgaste, corrosão, oxidação em componentes mecânicos e estruturais, além de ausência de peças, partes e componentes diversos do sistema de transmissão e acionamento. Foram observados danos e desmontagens em conjuntos mecânicos, correntes, engrenagens e componentes internos do sistema distribuidor. Recomenda-se revisão completa mecânica e estrutural, podendo haver necessidade de substituição significativa de componentes para eventual retorno às condições normais de funcionamento.

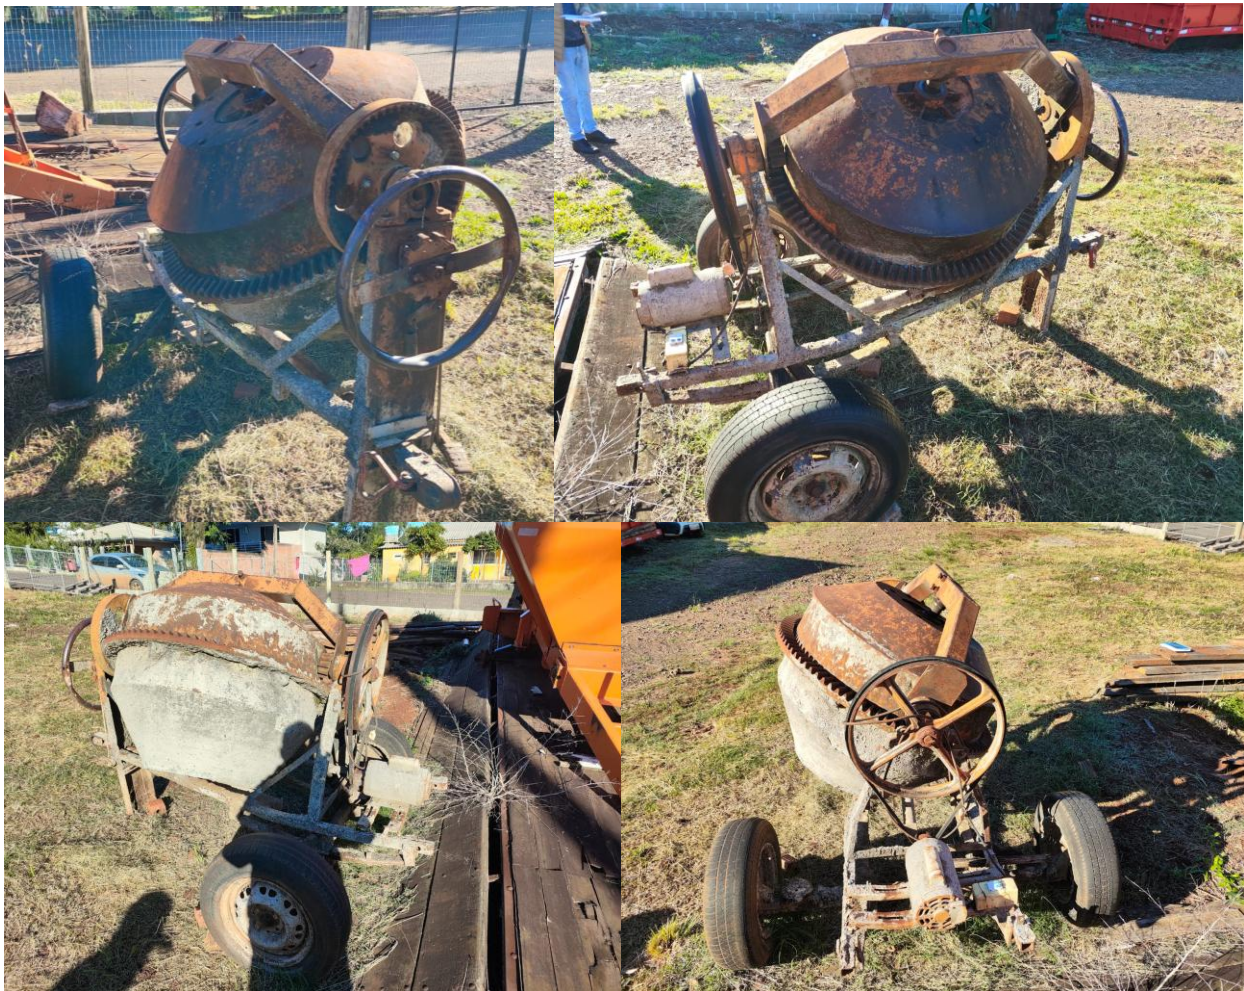
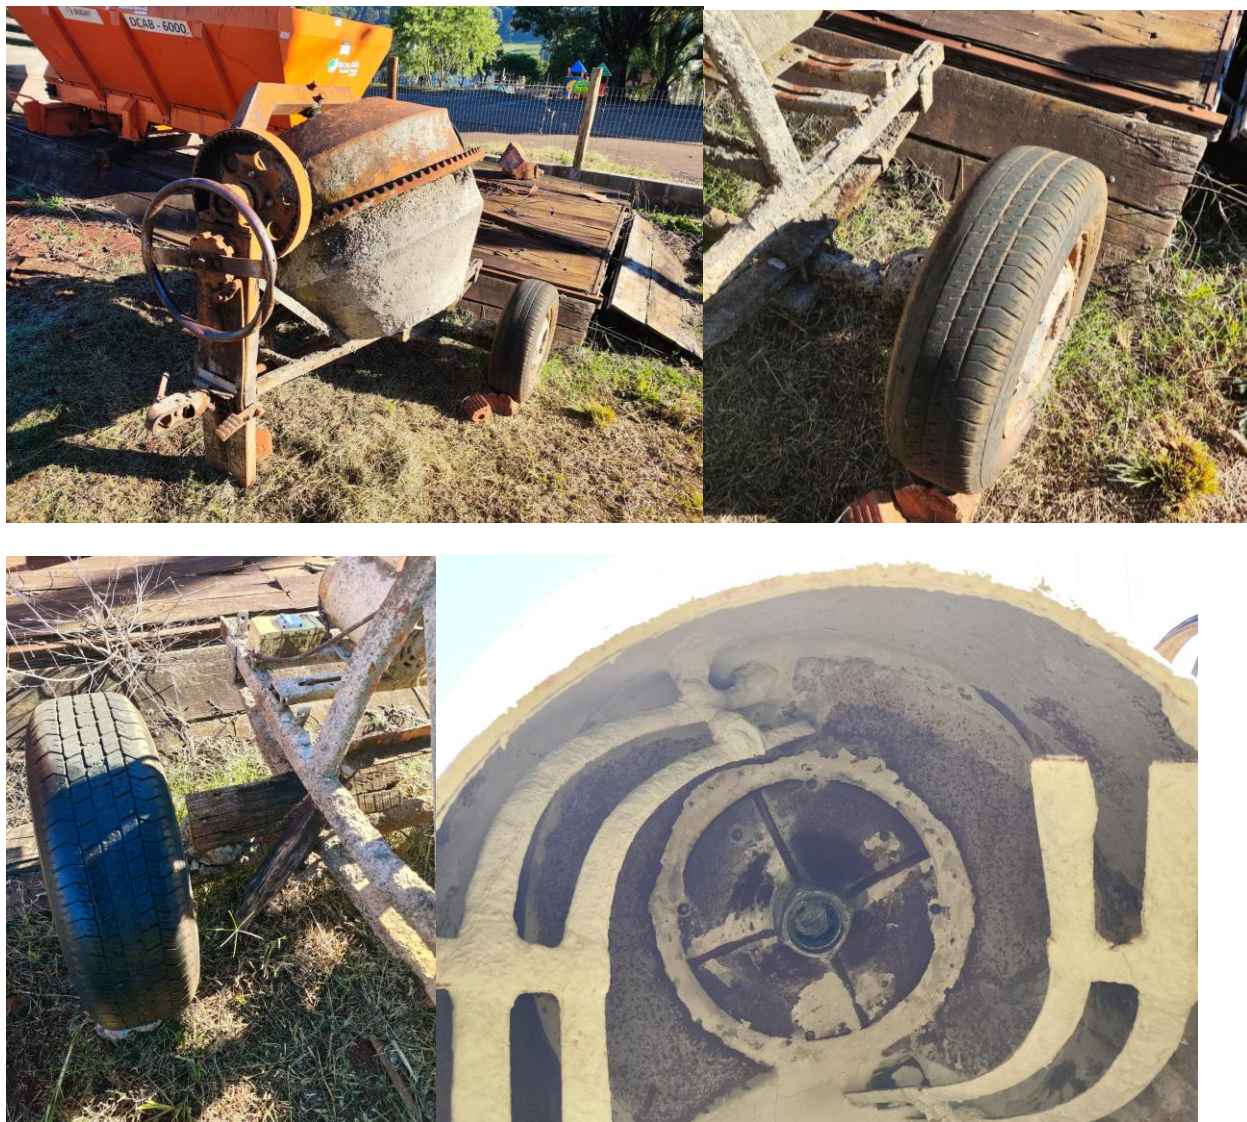
### 6.3. Betoneira Menegotti 400 litros

**Avaliação:** A betoneira encontra-se desativada há longo período, apresentando estado geral de conservação ruim. Observa-se acentuado desgaste decorrente da ação do tempo, com presença significativa de oxidação em componentes metálicos, estrutura, tambor, sistema de transmissão e rodas. O equipamento aparenta estar incompleto e poderá possuir peças, partes ou componentes faltantes ou danificados. Não foi possível realizar teste de funcionamento do motor e do sistema de acionamento no momento da avaliação, podendo não estar operacionais. Recomenda-se revisão geral mecânica e elétrica completa antes de eventual reutilização.

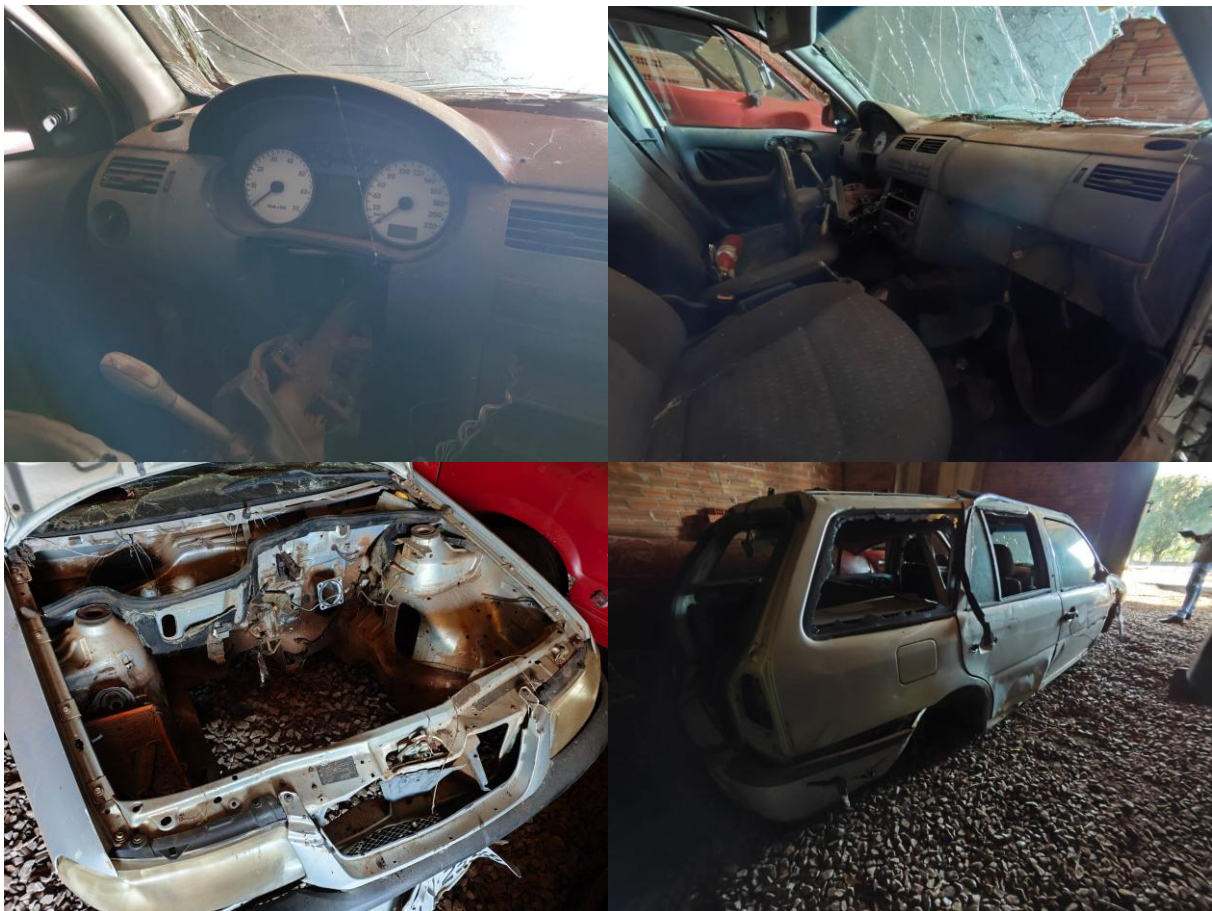
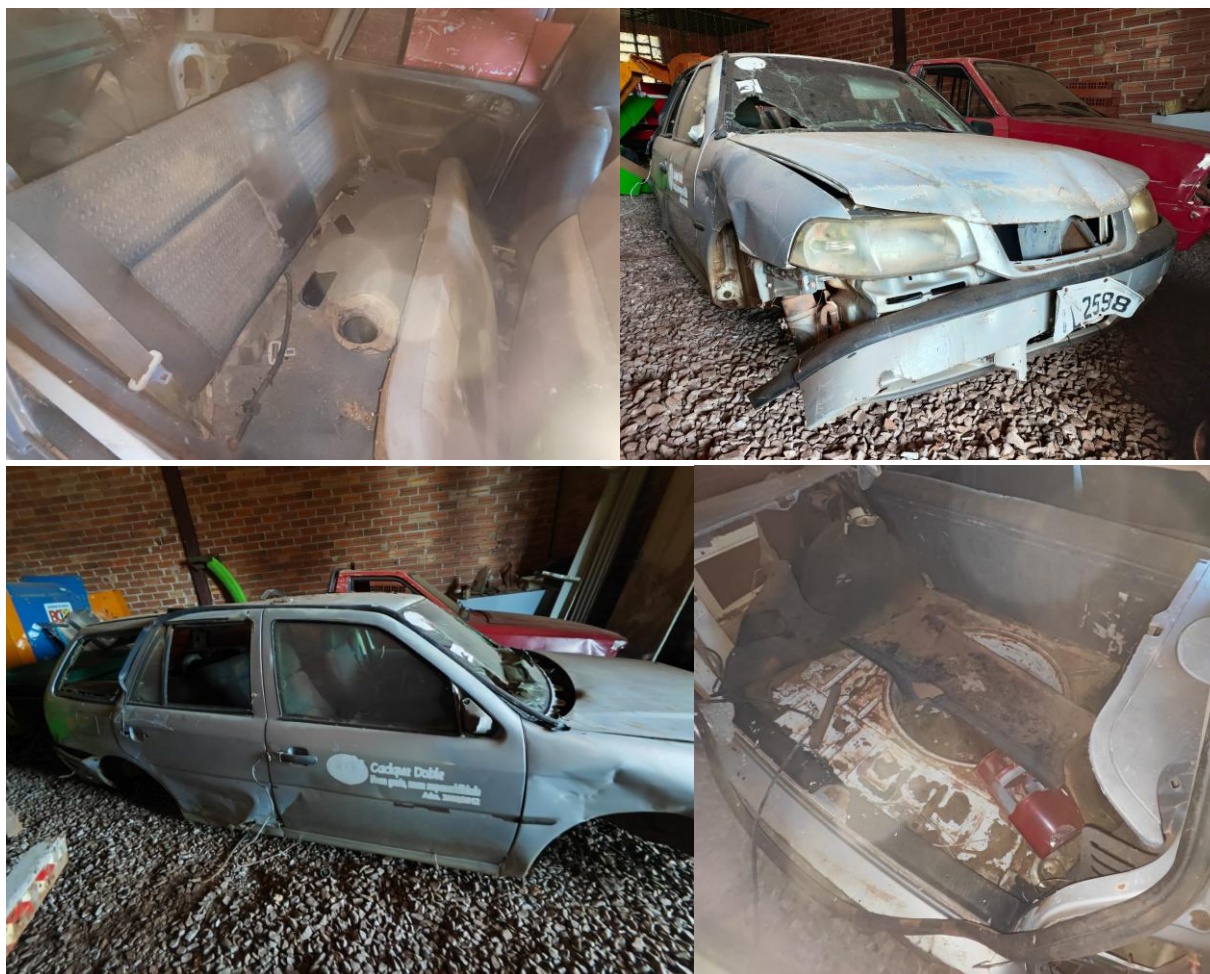
### 7.1. Volkswagen Parati

**Avaliação:** O veículo encontra-se em estado de sucata, fora de operação há período considerável, apresentando elevado grau de deterioração e conservação entre péssimo e irrecuperável para uso regular sem ampla reconstrução. Conforme verificado visualmente, possui avarias estruturais

severas na carroceria, teto, laterais e parte frontal, além de vidros quebrados, ausência de componentes externos e internos, danos mecânicos aparentes e diversos acabamentos faltantes. O interior apresenta elevado desgaste, acúmulo de sujeira, peças desmontadas e ausência de componentes essenciais, incluindo partes do painel, acabamento interno e itens do compartimento traseiro. Verificou-se ainda ausência do conjunto motriz (motor) e componentes da suspensão, reduzindo significativamente sua possibilidade de recuperação operacional. Poderão existir outras peças, componentes mecânicos, elétricos e estruturais ausentes não identificados visualmente no momento da avaliação.

Não foi possível realizar testes de funcionamento mecânico ou elétrico. Recomenda-se considerar o bem apenas para aproveitamento de peças remanescentes, reciclagem ou sucata metálica.

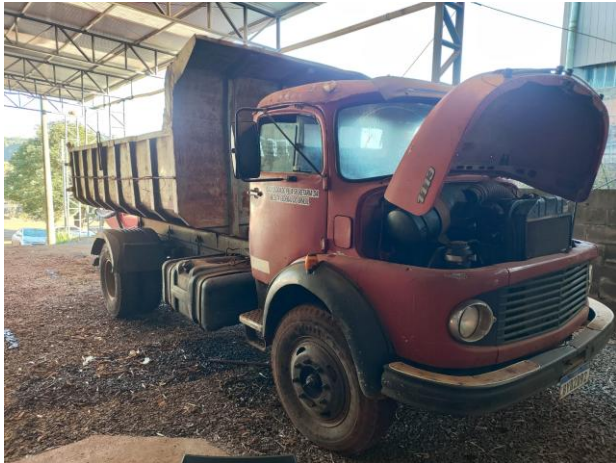
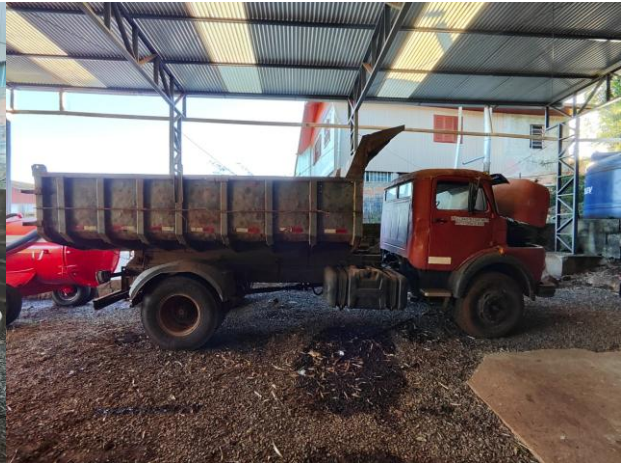
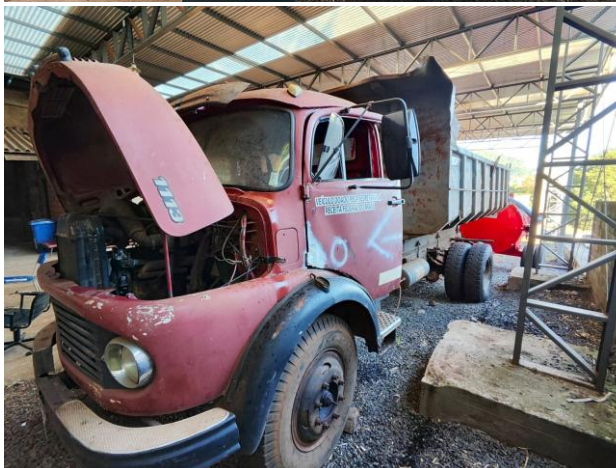
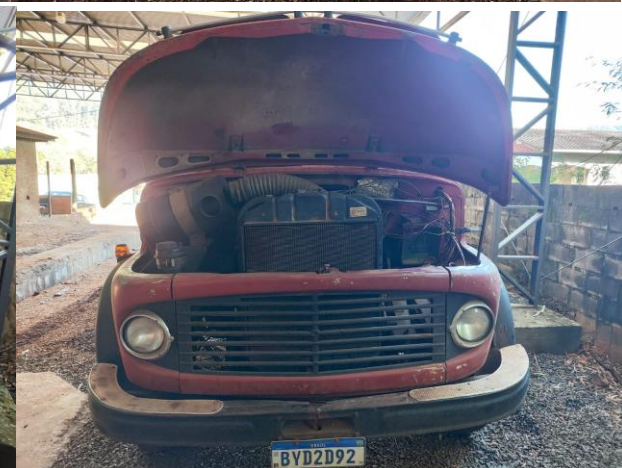
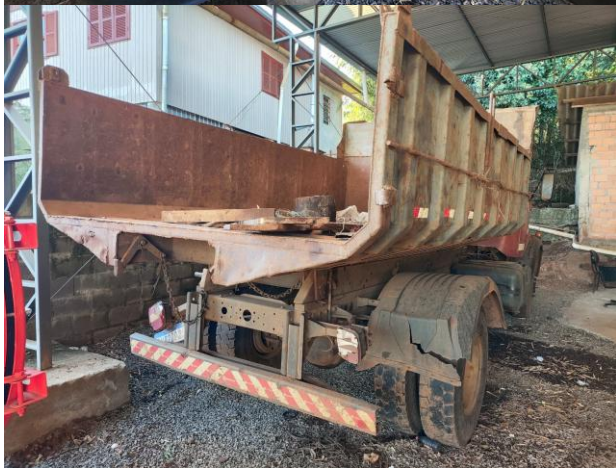
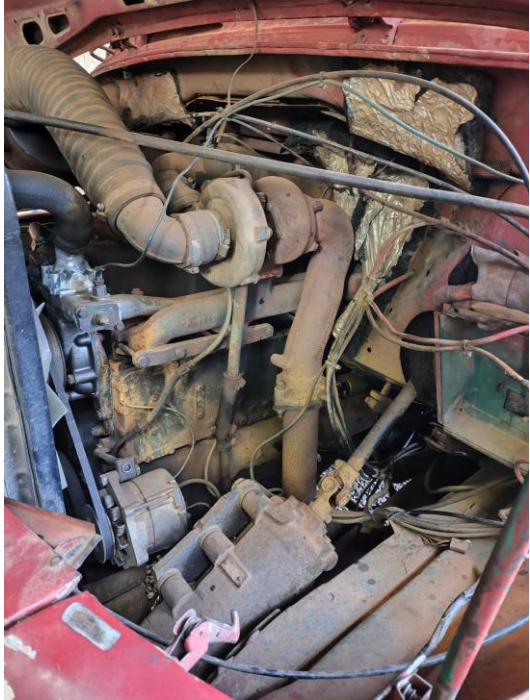
## 7.2. Caminhão Caçamba M. Benz / LA 1113

Caminhão basculante M. Benz LA 1113, ano 1974, equipado com caçamba metálica basculante. Bem em avançado estado de conservação precária, apresentando desgaste generalizado, oxidação, danos estruturais e necessidade de manutenção integral dos sistemas mecânicos, elétricos e funcionais. Veículo sem condições normais de operação, classificado como sucata/inservível, destinado preferencialmente para desmonte, reaproveitamento de peças e reciclagem de materiais.
